**PROJECT 15465**

**ACTUALISATIE EN NADER BODEMONDERZOEK  
DRIEHUIZERKERKWEG 123 TE DRIEHUIS**

<i>Titel</i>	Actualisatie en nader bodemonderzoek Driehuizerkerkweg 123 te Driehuis
<i>Projectleider</i>	Dhr. R. Okkerse
<i>Adviseur</i>	Dhr. J.A. van de Wolfshaar
<i>Datum rapport</i>	7 december 2016
<i>Opdrachtgever</i>	Rijksvastgoedbedrijf Directie Transacties en Projecten Postbus 16350 2500 BJ Den Haag
<i>Contactpersoon</i>	Dhr. J. de Jong

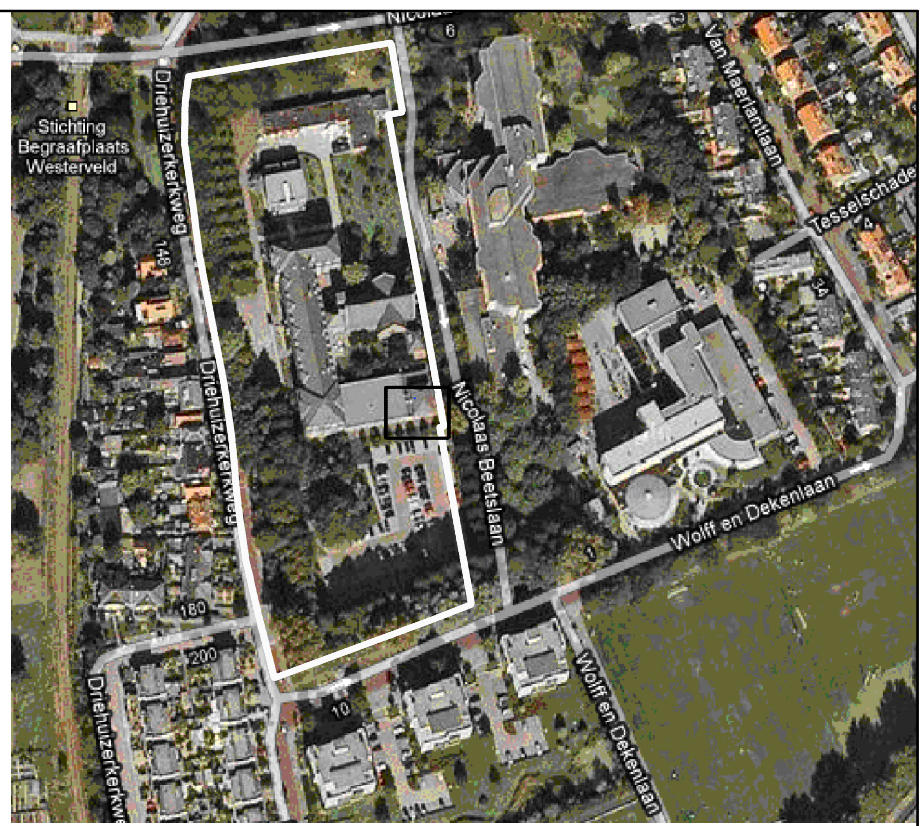
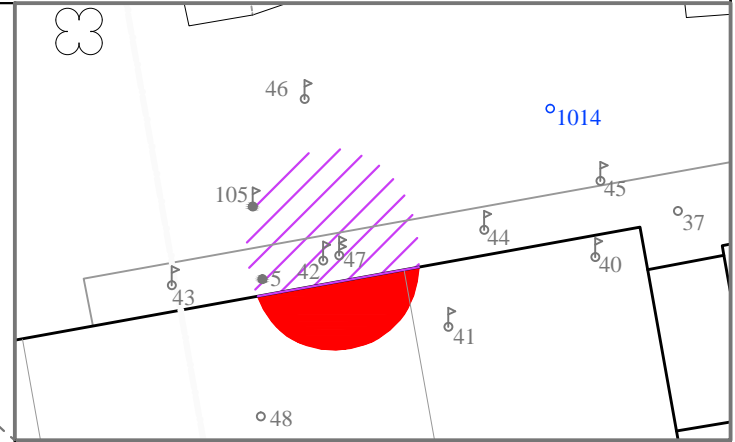
## BOORPUNTENKAART

De ligging van de boringen, inspectiegaten en de peilbuizen is weergegeven in bijlage I.
