RAPPORT

Verkennd bodemonderzoek

Hofgeesterweg 63
 te
 Velsbroek

Rapportnummer: 19.10.1680.1315

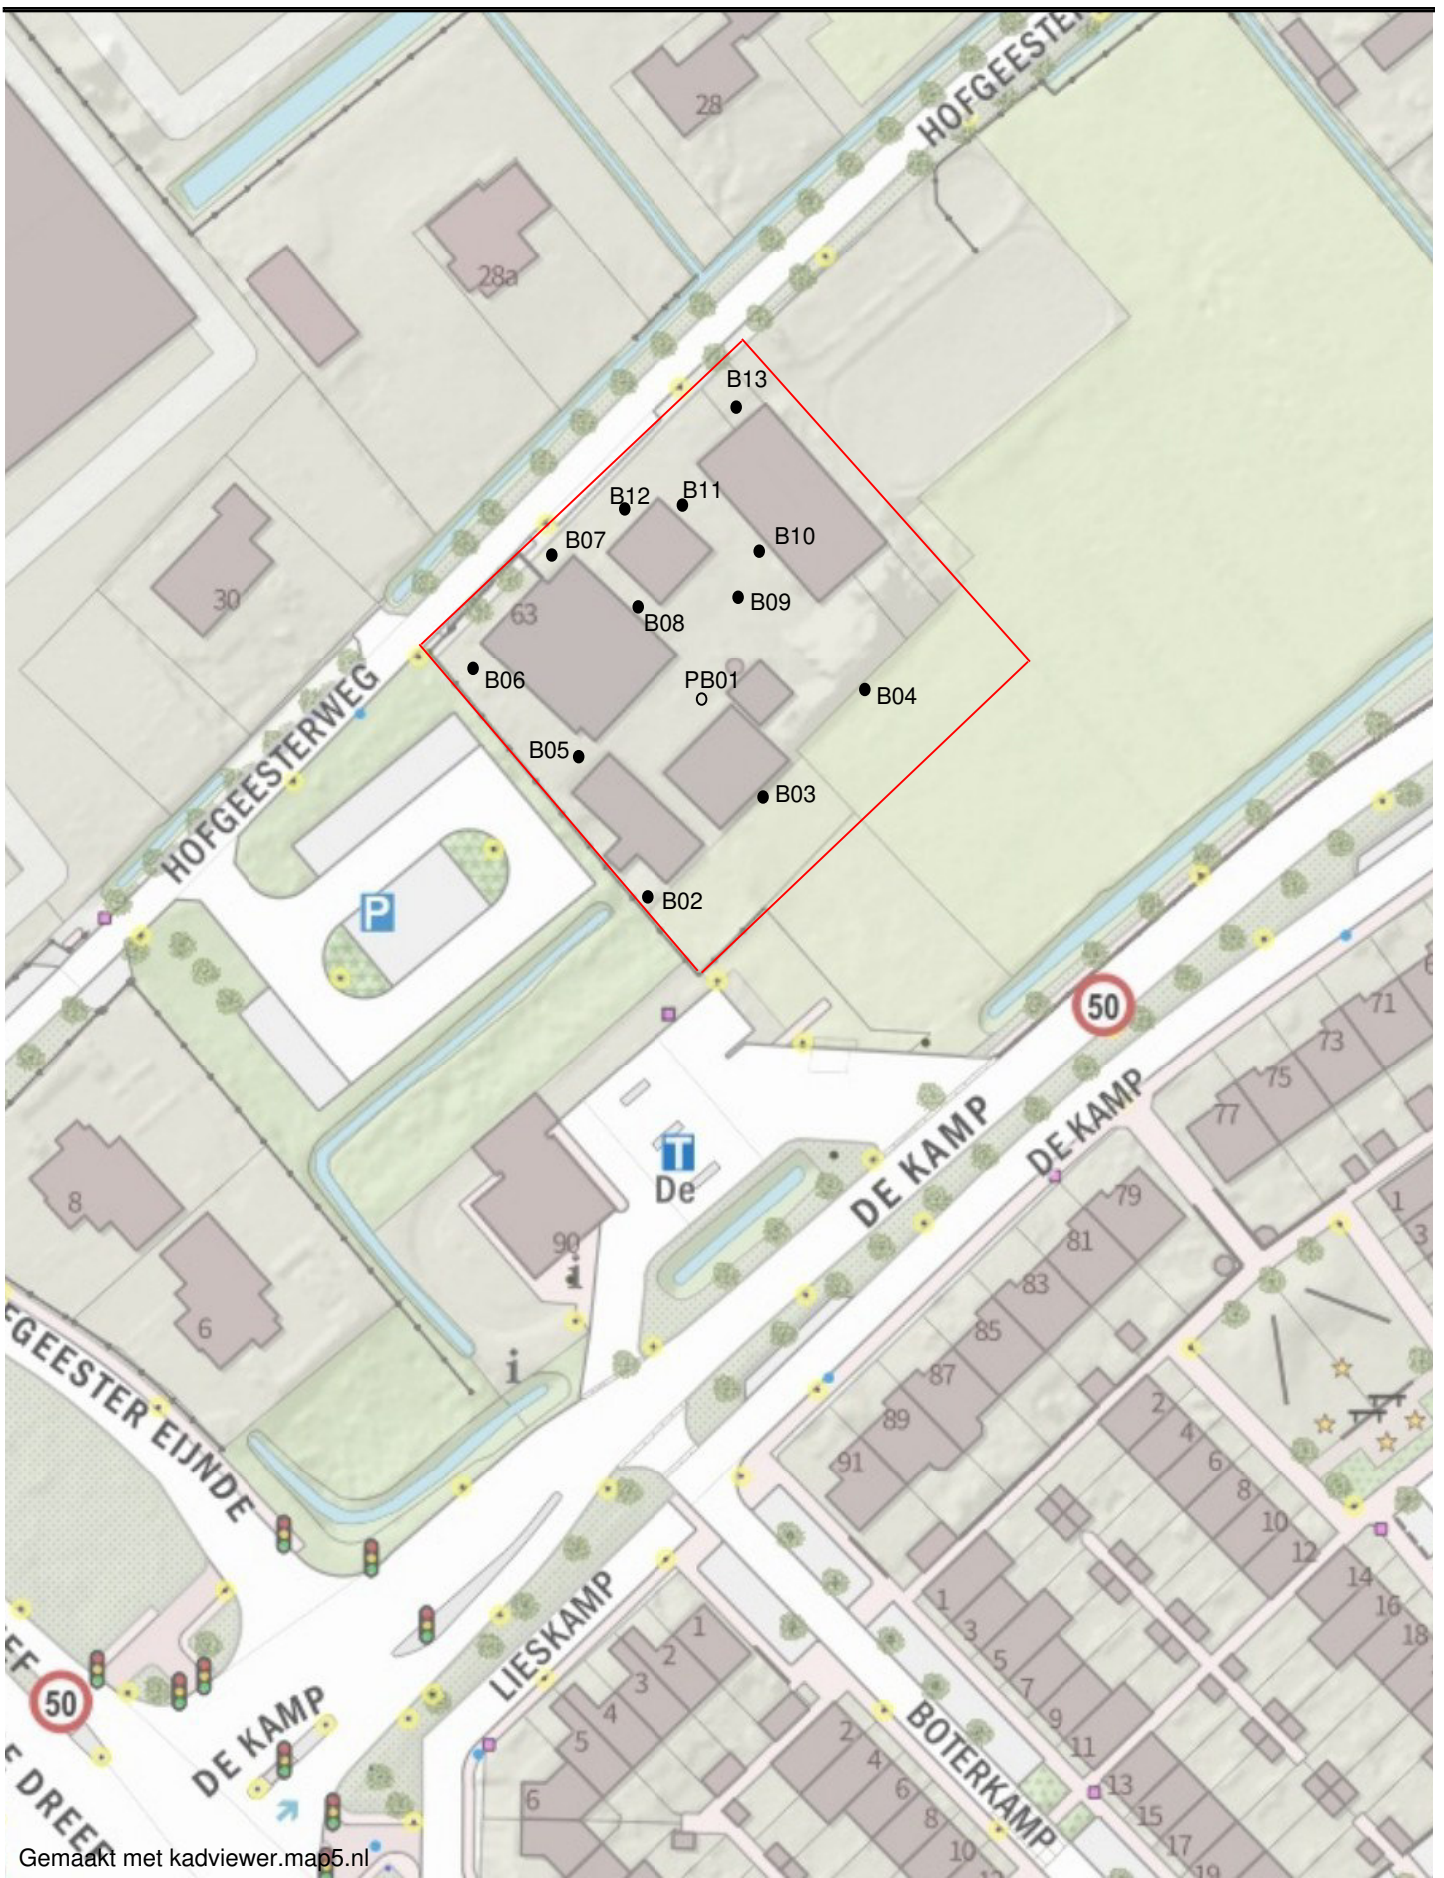
Situatietekening

De boringen zijn verspreid over de onderzoekslocatie geplaatst. De tekening van de onderzoekslocatie met de posities van de geplaatste boringen is opgenomen in bijlage 2.

● ○ Boring / Peilbuis

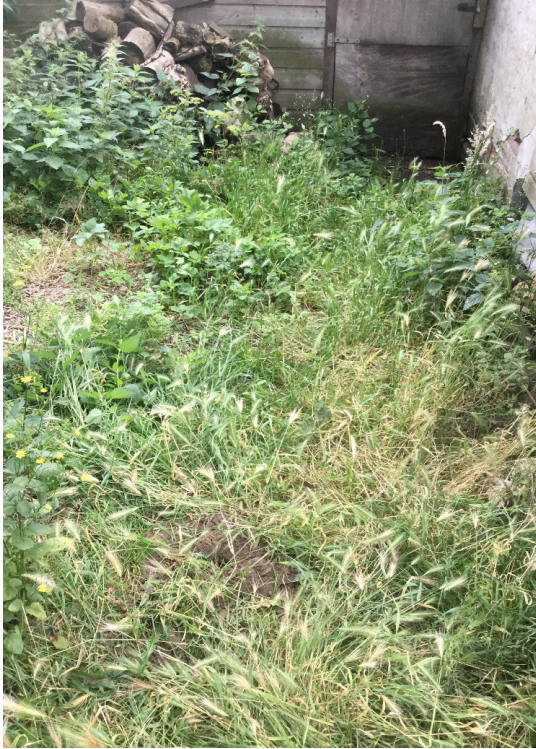
De bovengrond is plaatselijk (Pb01, B05, B08, B09, B10, B11) uiterst puinhoudend, matig asfalthoudend en/of matig koolashoudend. Ter plaatse van de boringen B02, B06, B07 en B12 is een sprake van een matige bijmenging met puin. Vanwege de bijmenging met puin zijn van de grond met een bijmenging met puin 2 mengmonsters samengesteld voor analyse op asbest.

Foto overzicht maaiveld boring B02

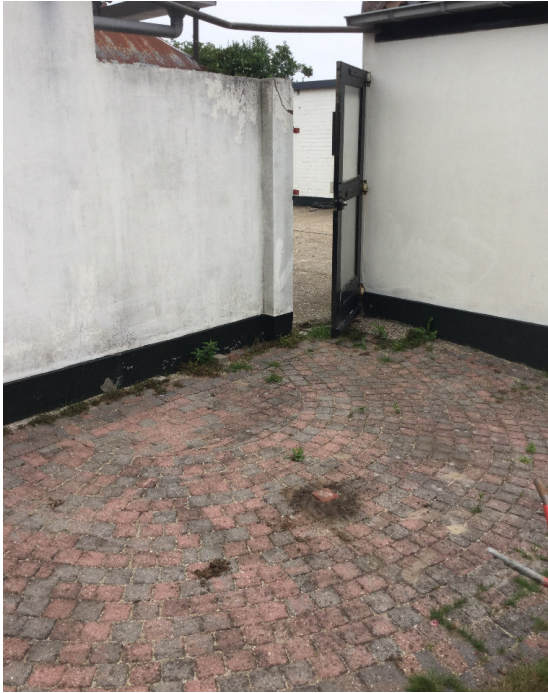
Overzicht maaiveld boring B05

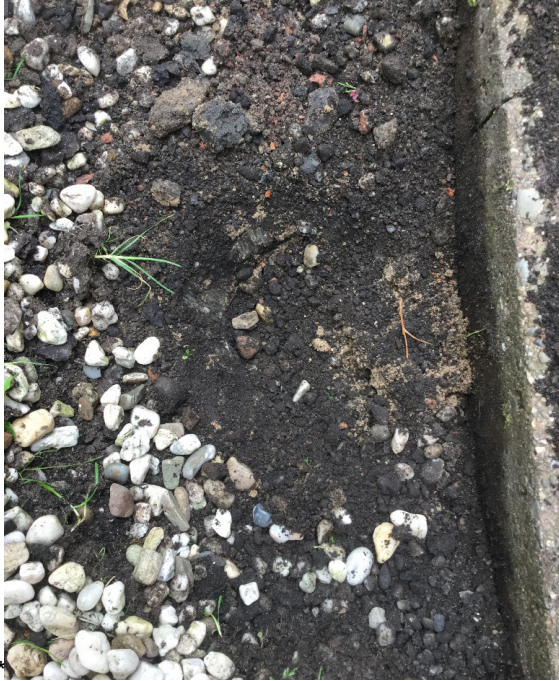
Overzicht maaiveld boring B08
