RAPPORT

Actualiserend vooronderzoek Het Hoge Land 5 te Velsen-Zuid

Aeres Milieu projectnummer AM19409

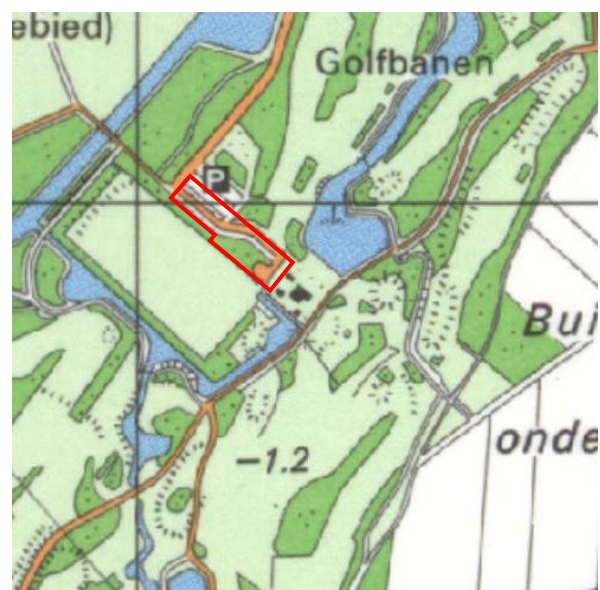
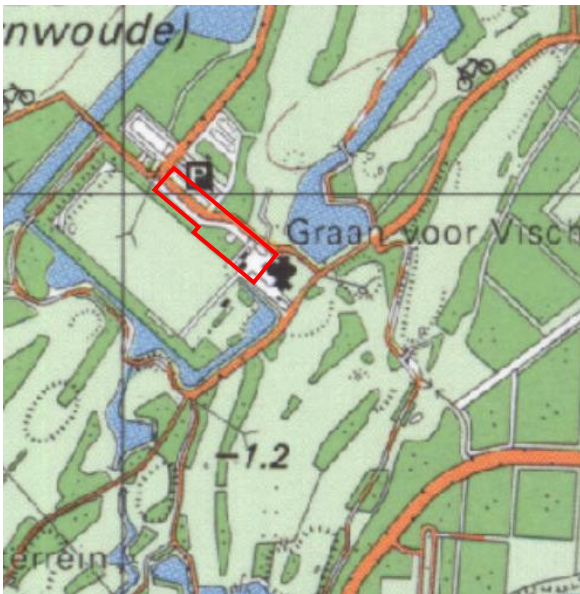
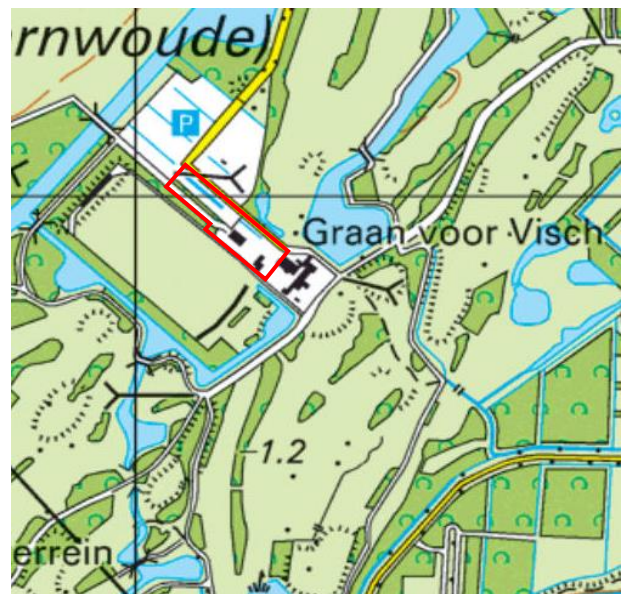
Afbeelding 3: geraadpleegde historische kaarten (Bron kaarten: toptijdreis.nl)

In het kader van het vooronderzoek is historisch kaartmateriaal bestudeerd. Uit het kaartmateriaal is af te leiden dat het plangebied tot begin jaren tachtig van de vorige eeuw bestond uit agrarisch bouwland. Op de kaart uit 1985 is de golfbaan te herkennen. De onderzoekslocatie is dan nog onbebouwd. Op de kaart uit 1995 is de eerste bebouwing binnen de planlocatie waar te nemen. Het betreft een clubgebouw (secretariaat, kleedruimten en fysioruimte). Op de kaart uit 2010 is de bestaande situatie te zien.

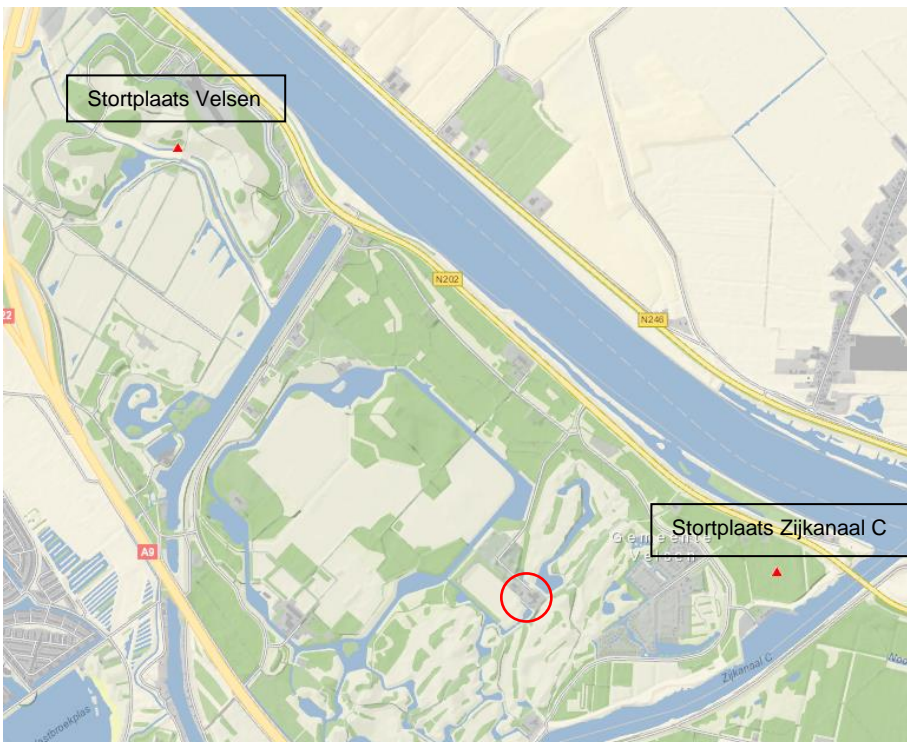
Afbeelding 4: geraadpleegde kaart Provincie Noord-Holland (bron kaart : maps.noord-holland.nl)

Op een afstand van circa 2 kilometer ten noord-noordwesten ligt de voormalige stortplaats van Velsen. De stortplaats is in 1993 gesloten. Tevens ligt er op een afstand van circa 1 kilometer ten oosten de van de onderzoekslocatie de voormalige stortplaats Zijkanaal C. De voormalige stortplaatsen hebben gelet op de grote afstand naar verwachting geen (negatieve) invloed op de bodemkwaliteit ter plaatse van onderzoekslocatie. In afbeelding 4 is de ligging van de onderzoekslocatie (rode cirkel) en de stortplaatsen (rode driehoeken) weergegeven.

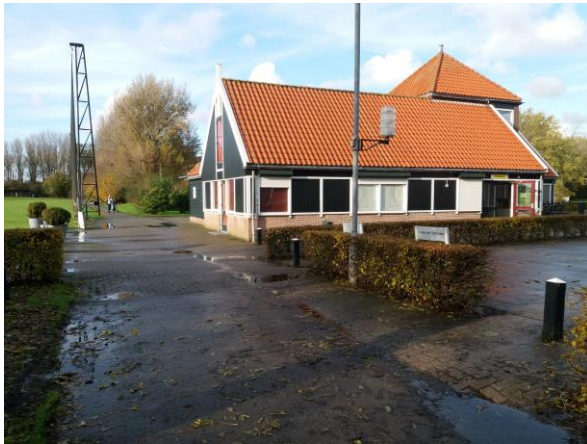
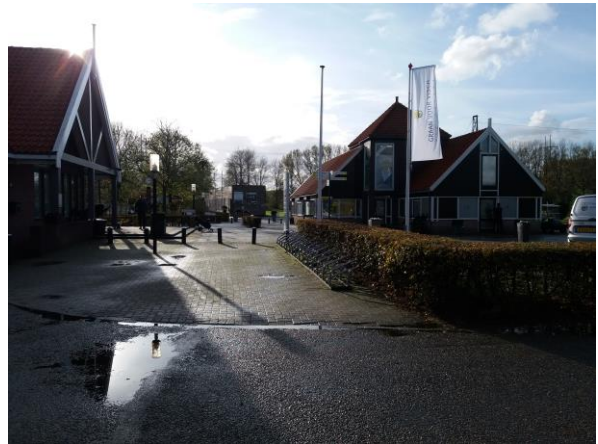
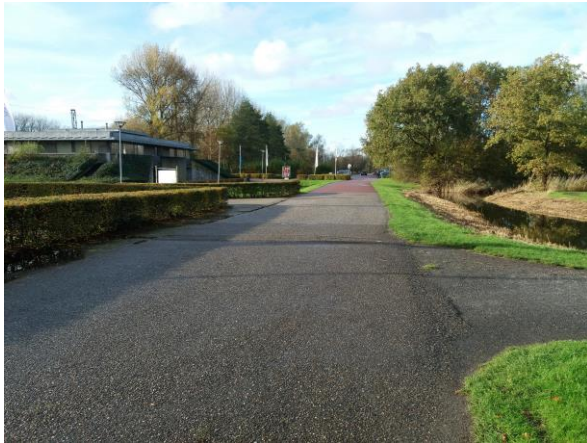
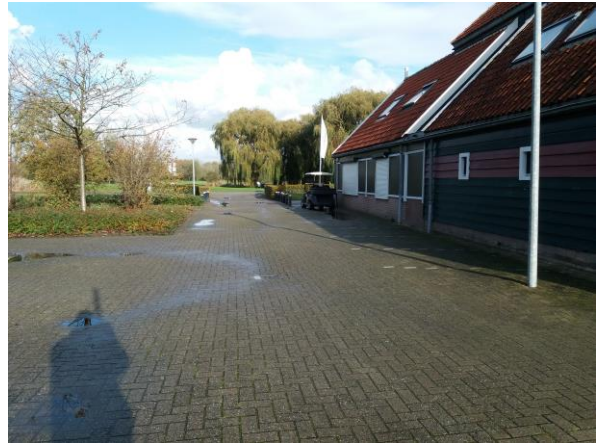
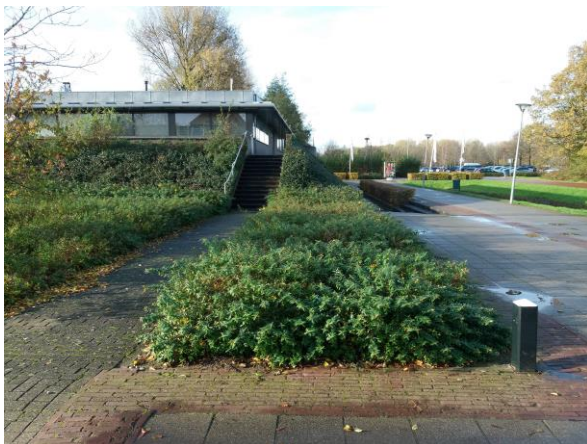
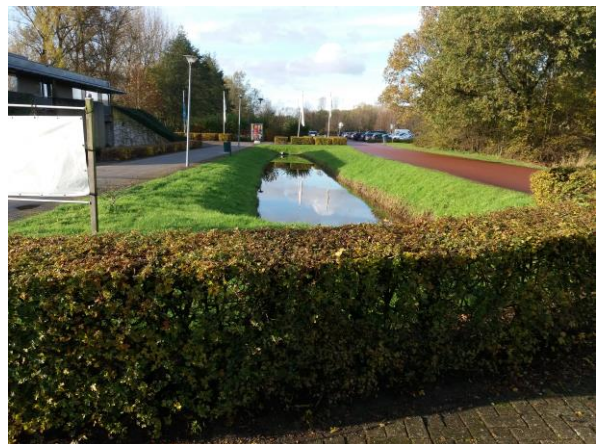
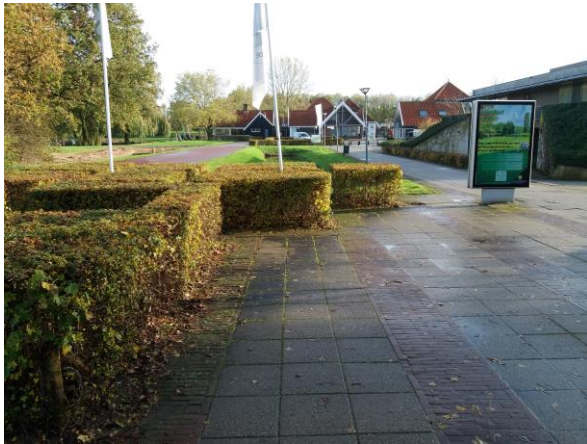
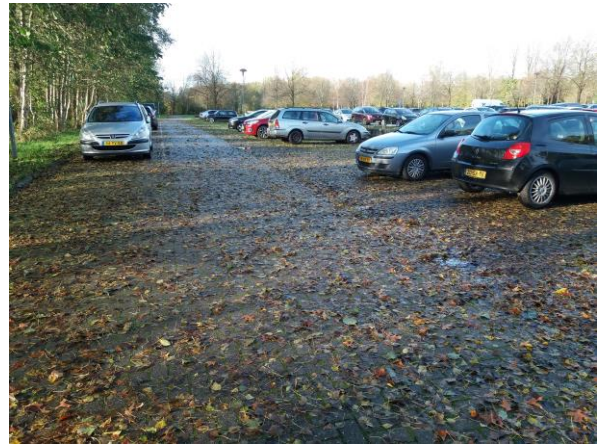
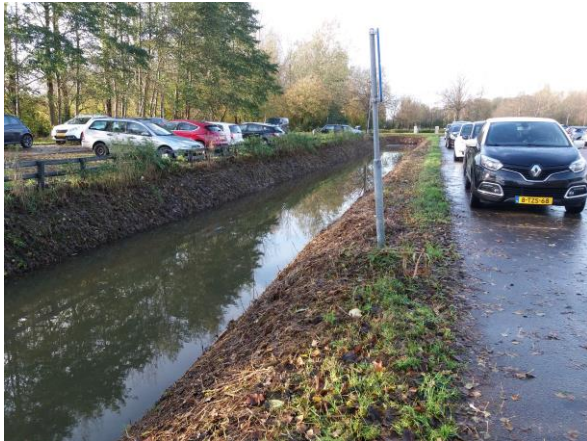
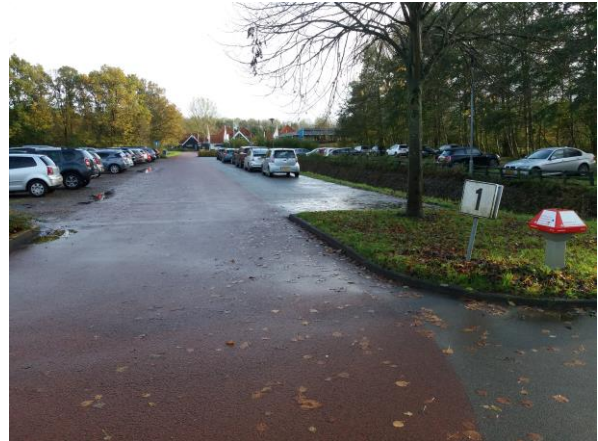
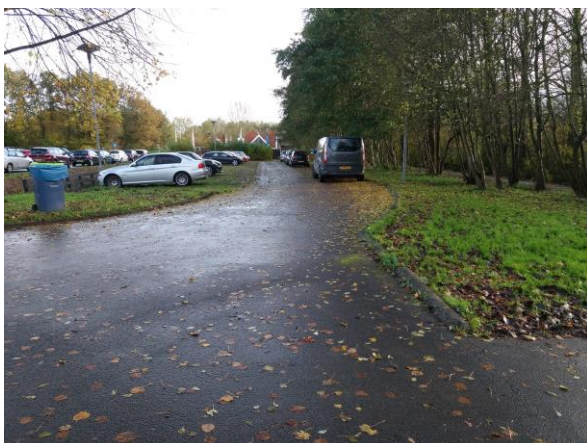
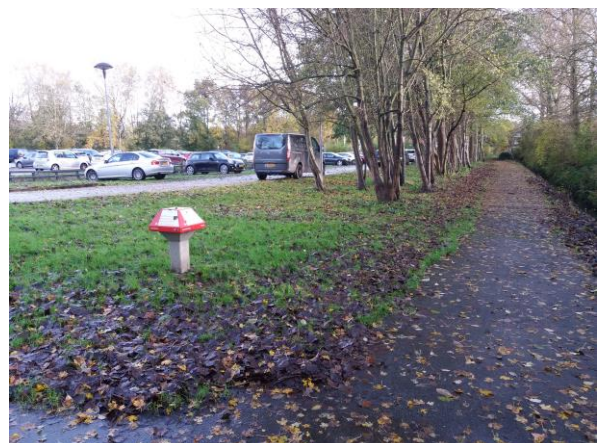
Foto's onderzoekslocatie

De onderzoekslocatie is bebouwd met een clubgebouw en een caddystalling met kantoor en dienstwoning. Het buitenterrein rondom de gebouwen is deels verhard met tegels en klinkers. Op de onderzoekslocatie ligt een met asfalt verharde weg, deze gaat richting het parkeerterrein noordwestelijk op de onderzoekslocatie. Tussen de parkeerplaatsen op de onderzoekslocatie ligt een sloot.

Tijdens de terreininspectie zijn er geen waarnemingen gedaan die wijzen op de aanwezigheid van bodemverontreinigingen of bronnen van verontreinigingen. Op het terrein en aan de zichtbare zijde van de gebouwen zijn geen asbestverdachte materialen waargenomen.
