Projectnummer: 337784

Datum: 5-6-2019

Milieuhygiënisch vooronderzoek NEN5725

Hofgeest

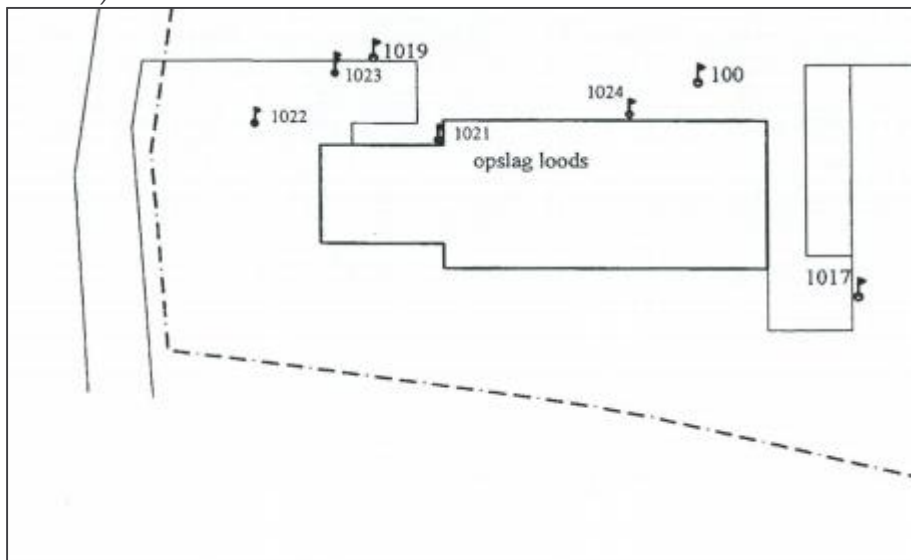
3930 Nader bodemonderzoek, fase II Hofgeesterweg 7 te Velsbroek (Grondslag BV, 20-05-2005)

- PB1022 is niet verontreinigd met minerale olie en/of BTEX.

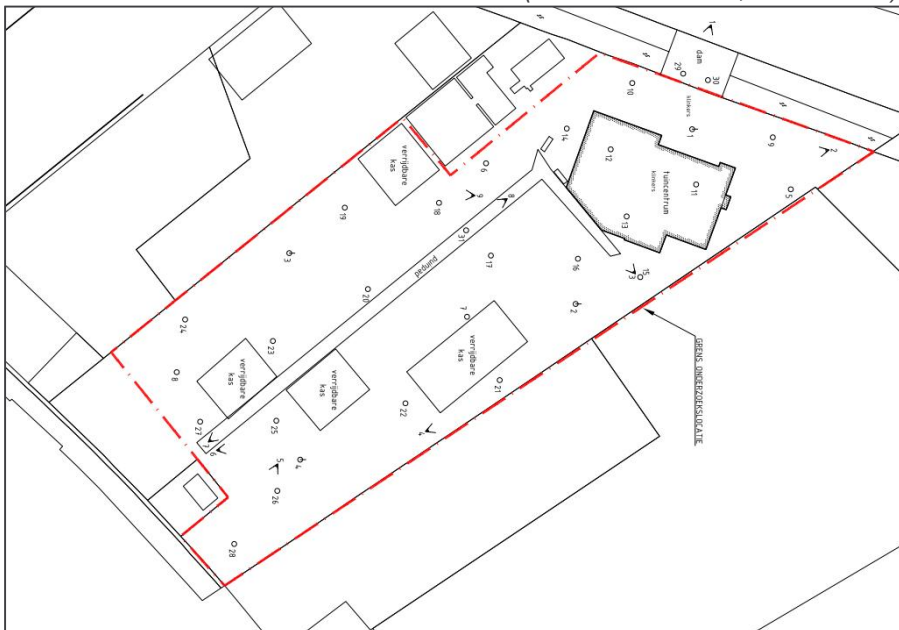
6377-A1 Verkennend onderzoek NEN 5740 (HB Adviesbureau, 17-12-2008)

- Grondwater licht verontreinigd met koper en nikkel.
- Bovengrond licht verontreinigd met kwik en minerale olie
- Ondergrond licht verontreinigd met kwik.

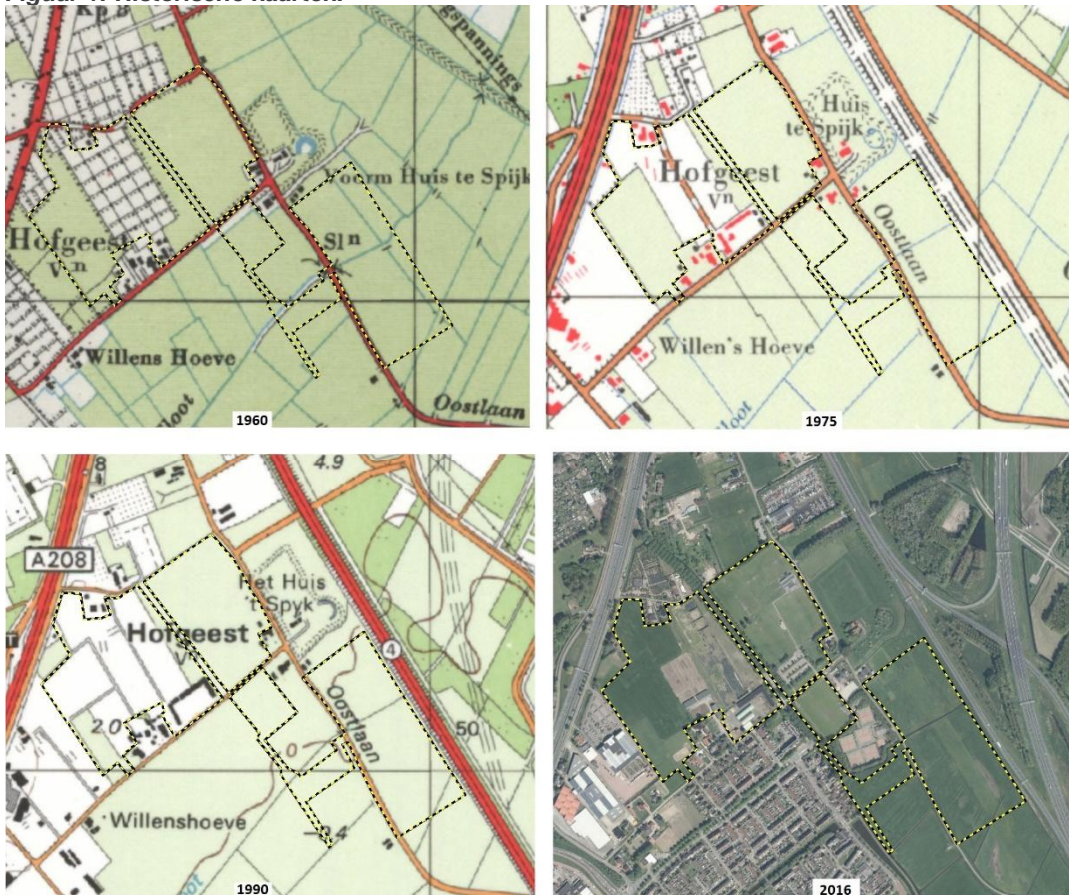
Figuur 1: Historische kaarten.

Op basis van historische kaarten blijkt het merendeel van het onderzoeksgebied altijd in gebruik te zijn geweest als landbouwgebied. Op de meest westelijke percelen lijkt plaatselijk glastuinbouw te hebben plaatsgevonden en/of boomgaarden aanwezig te zijn geweest. In eerder uitgevoerd onderzoek worden bloembollenteelt en broeikassen genoemd. Dit zou plaatselijk geleid kunnen hebben tot bodemverontreiniging met asbest en/of bestrijdingsmiddelen. Op basis van de huidig beschikbare gegevens is niet met zekerheid vast te stellen of en waar exact er kassen aanwezig zijn geweest.

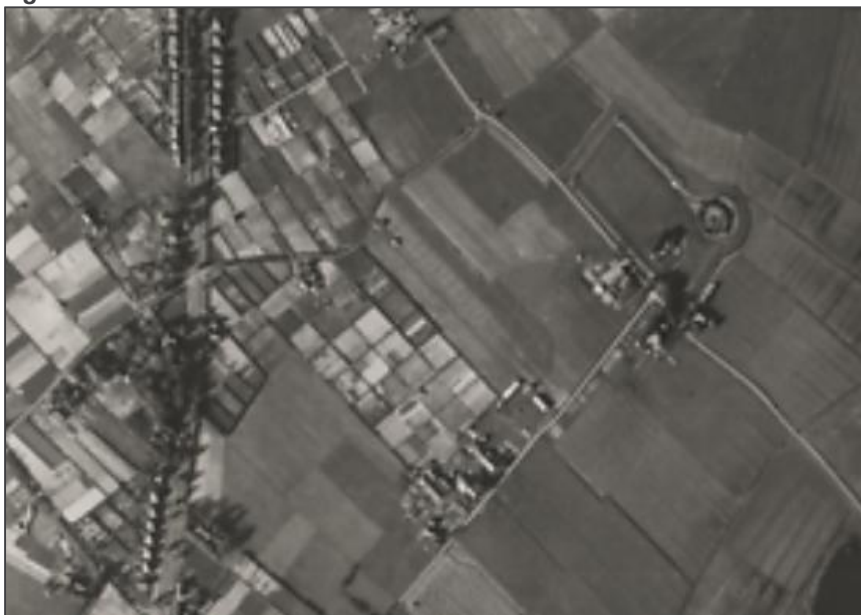
Figuur 2: Luchtfoto 1944.

Op het terrein aan de Hofgeesterweg 18 hebben diverse activiteiten plaatsgevonden die mogelijk de bodemkwaliteit ter plaatse hebben beïnvloed. In de deellocatie 'sportvelden' tussen de Oostlaan en de A22 is rond 1960 een sloot gedempt. In de deellocatie Hofgeest West zijn rond 1950 enkele sloten gedempt en is er rond 1975 een halfverharde weg aanwezig geweest. Mogelijk is ter plaatse van de voormalige halfverharde weg een ondergrondse afwateringssloot aanwezig. Ten zuiden van het tennispark van LTC Hofgeest heeft tot circa 1960 mogelijk een verhard pad/weg gelegen. Aan de Oostlaan 2-4 blijkt uit eerder uitgevoerd onderzoek asbest te zijn toegepast.

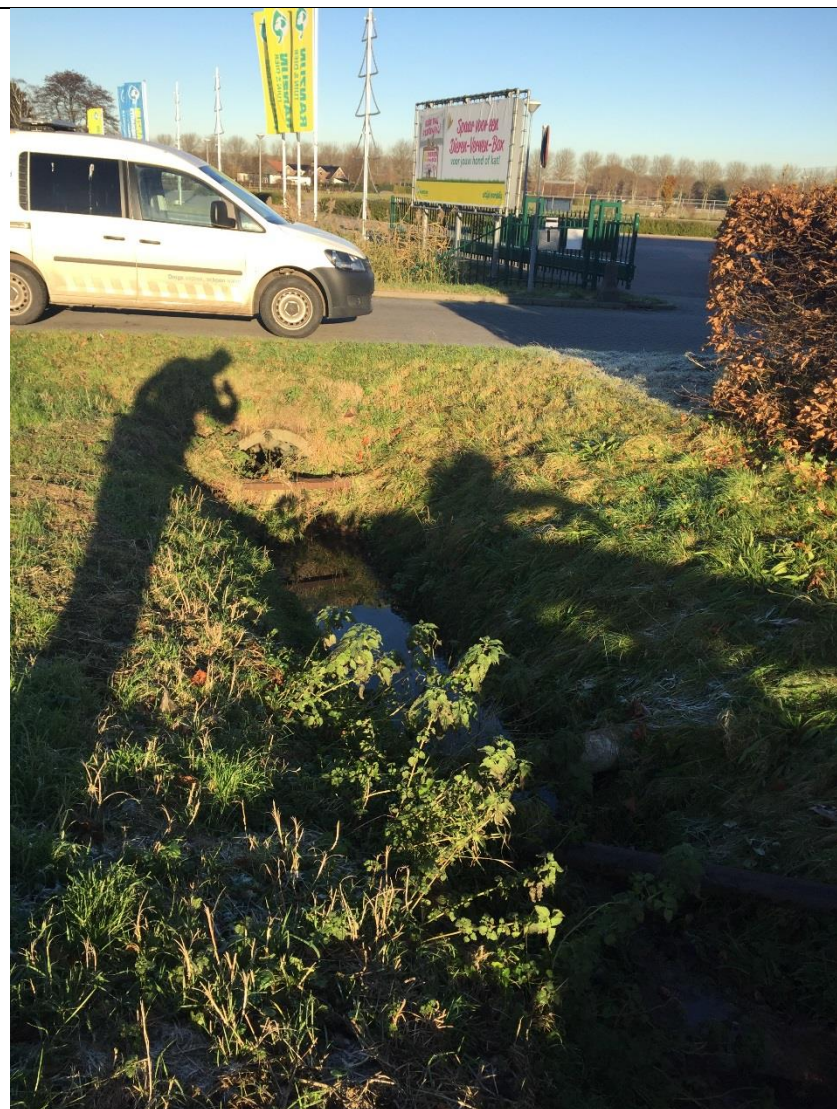
1. aanwezige duiker

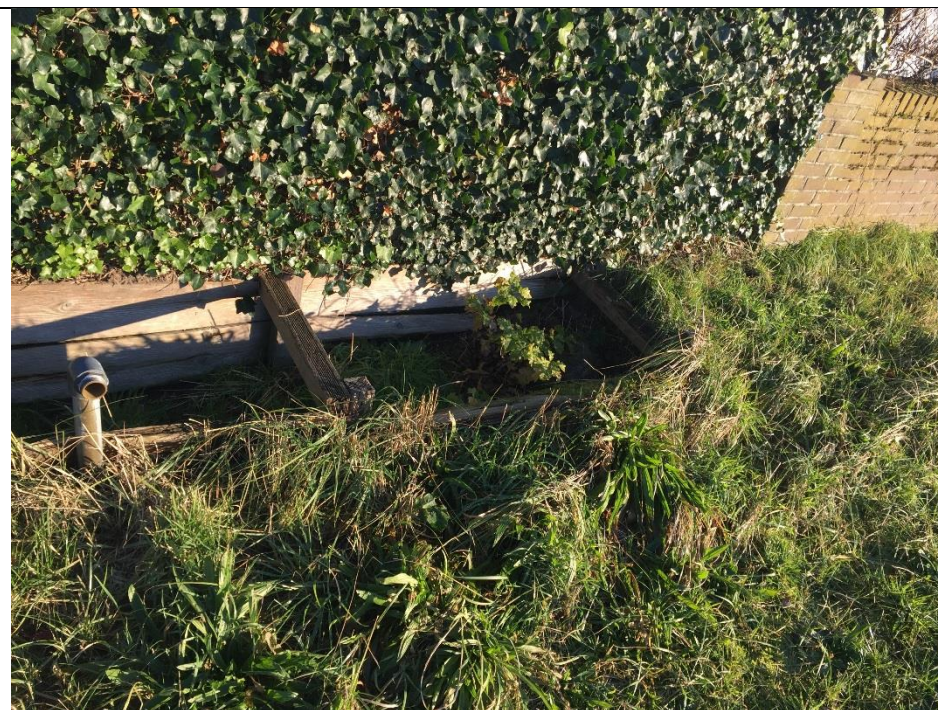
2. gedempte oude sloot/greppel + beschoeiing

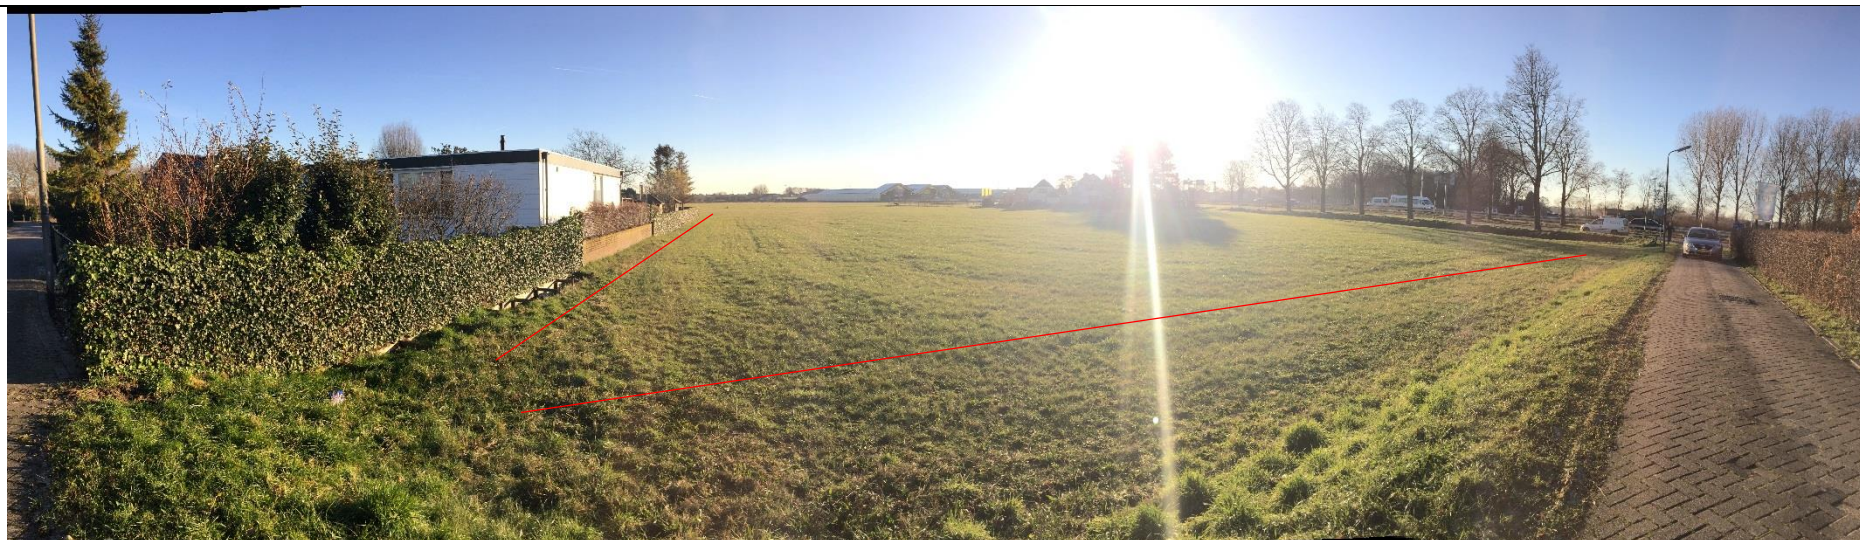
3. Overzicht gedempte oude sloot/greppel lang weggetje en langs woning (+beschoeiing)

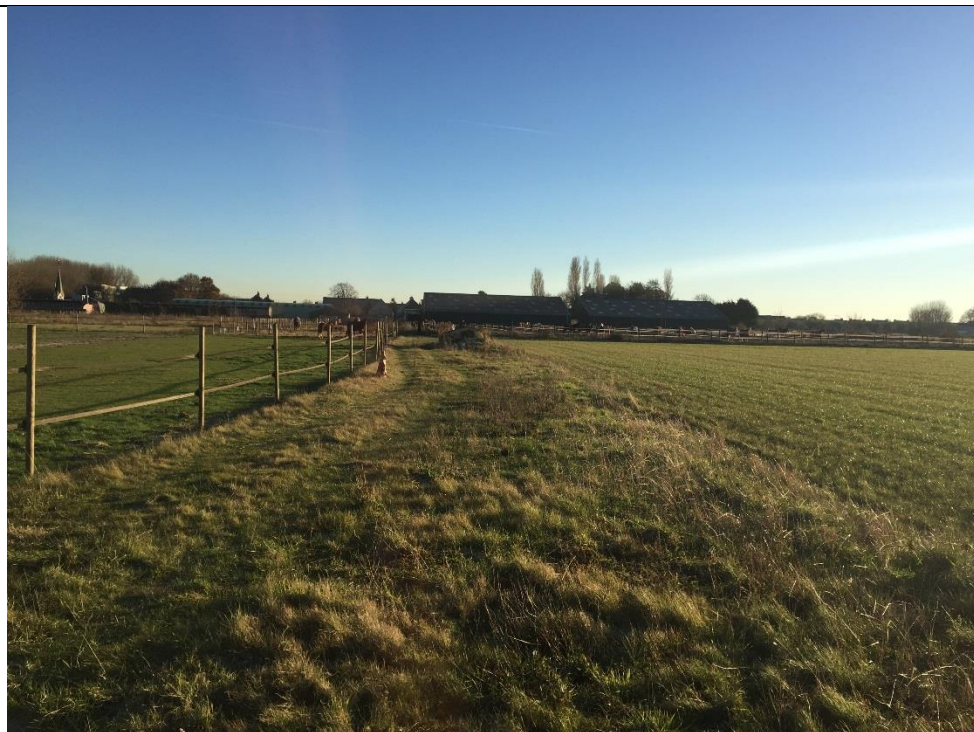
4. zichtbare gedempte sloot

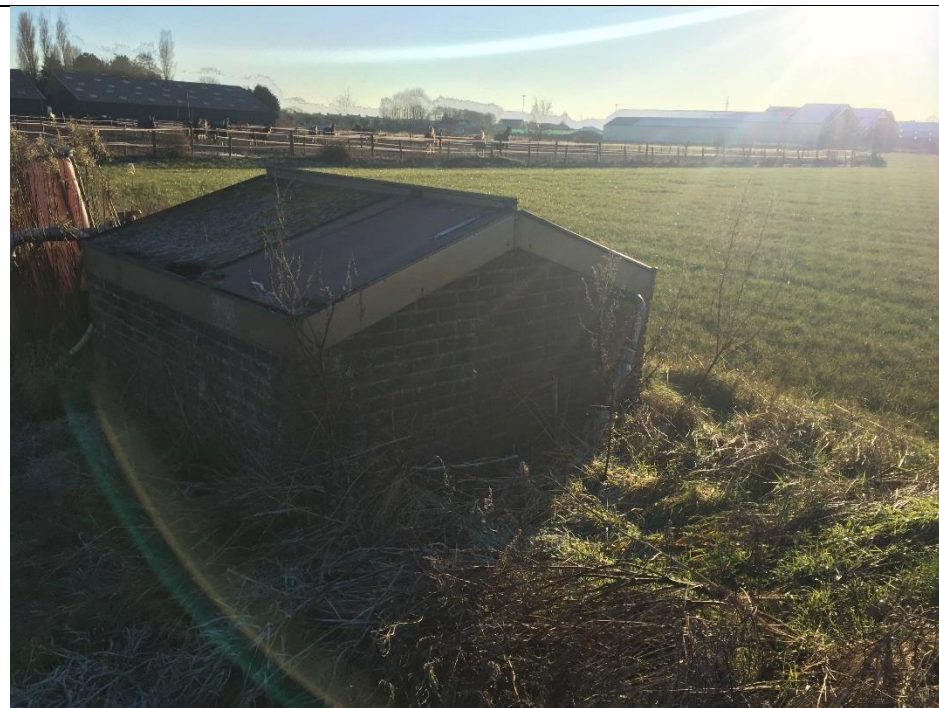
5. onttrekkingsput (3x)

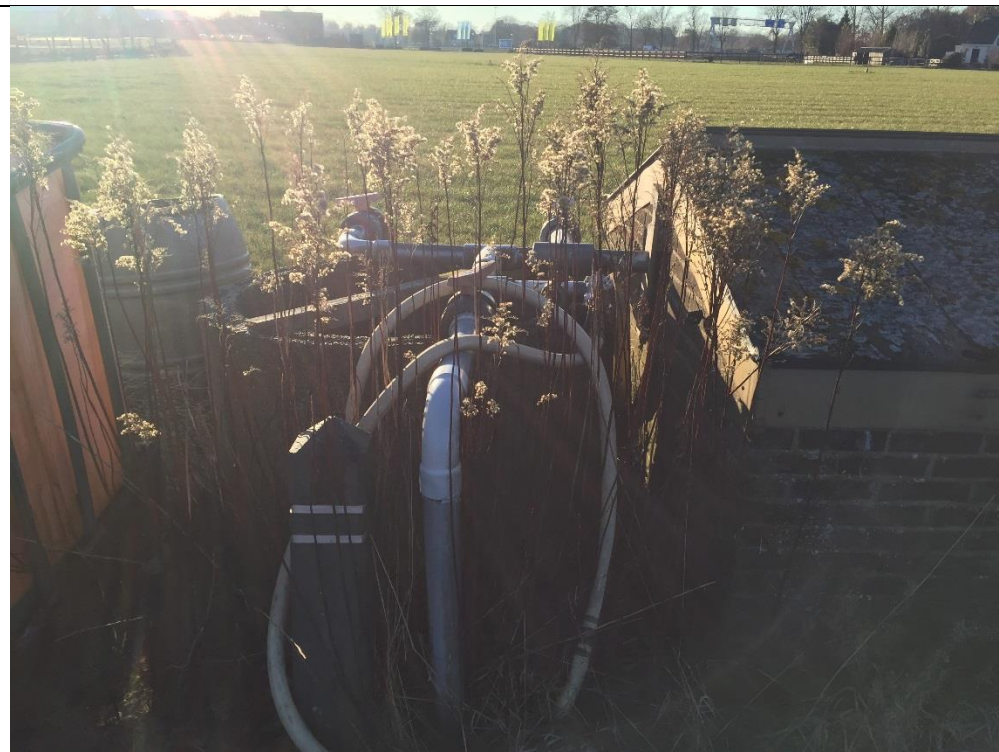
6. onttrekkingsput (3x)

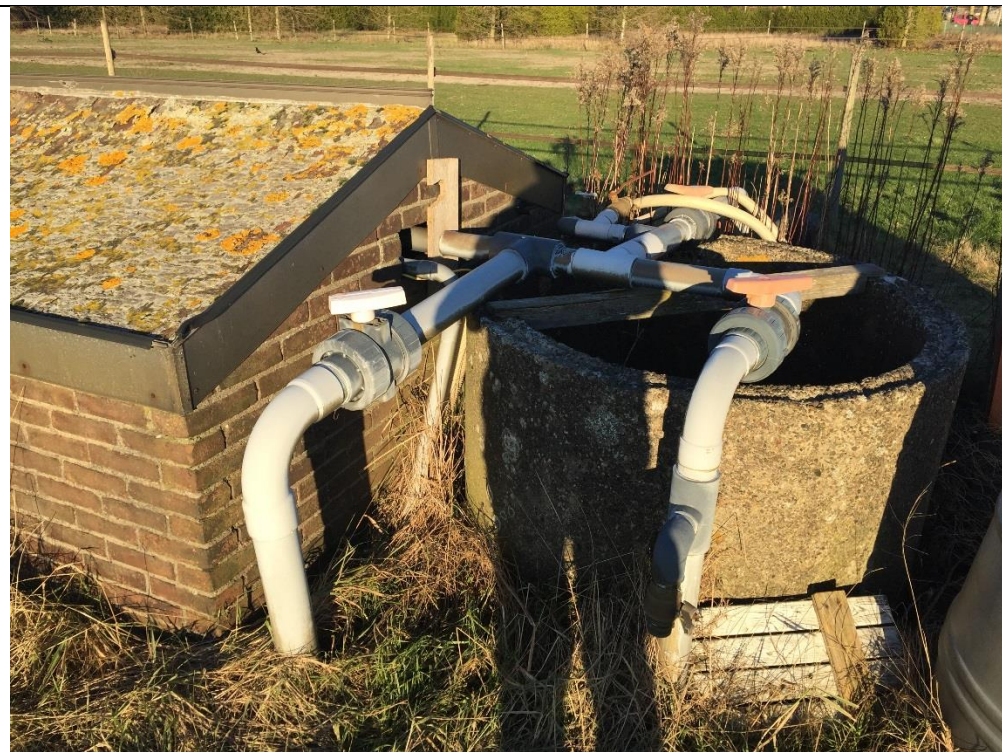
7. onttrekkingsput (3x)

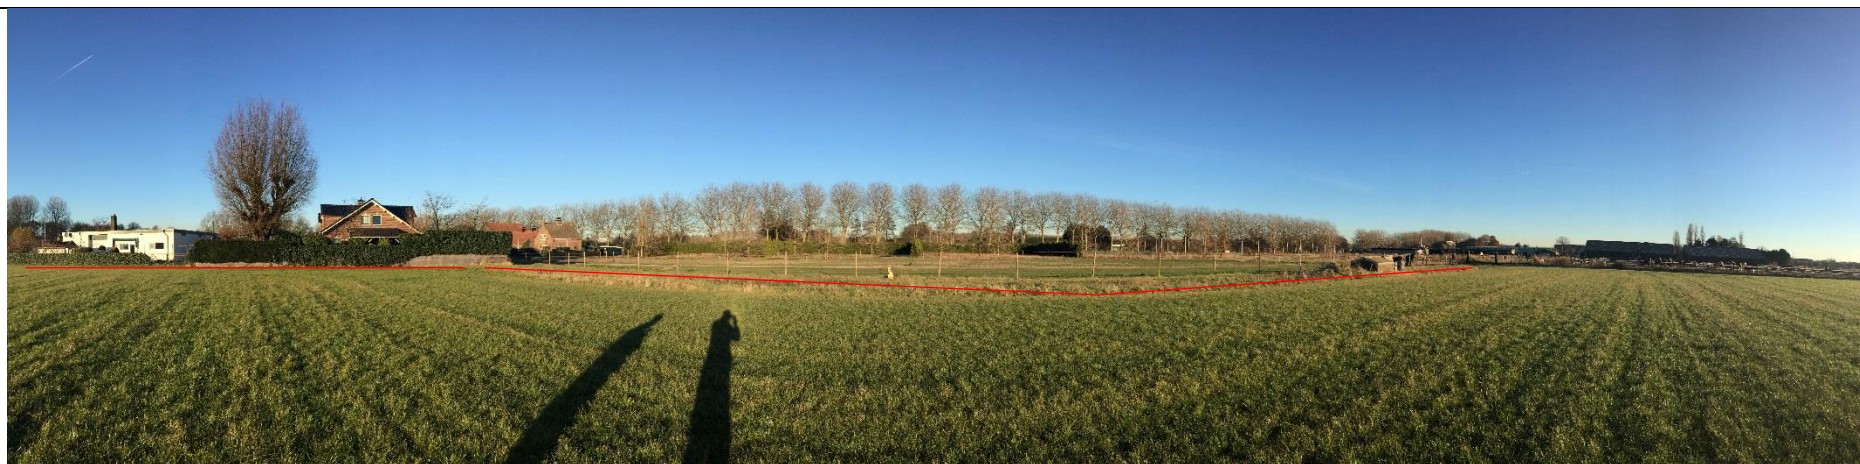
8. Overzicht gedempte oude sloot/greppel welke weer open gegraven wordt. + locatie onttrekkingsput

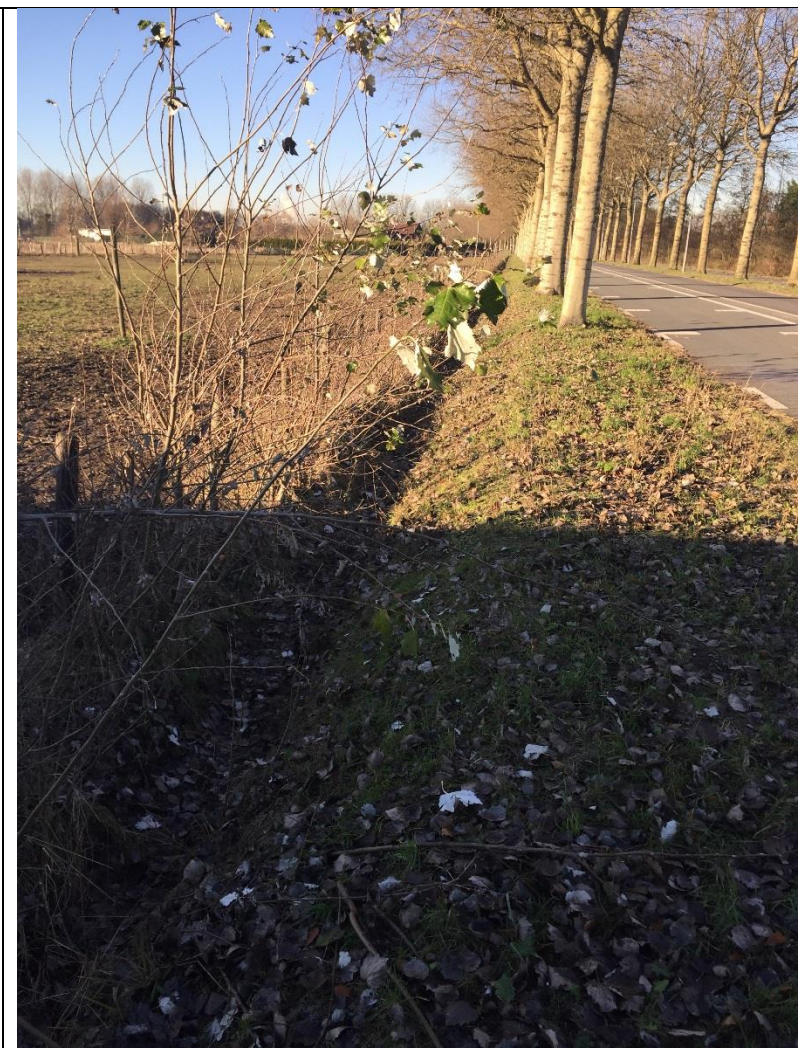
10. greppel waaruit duiker linksonder start

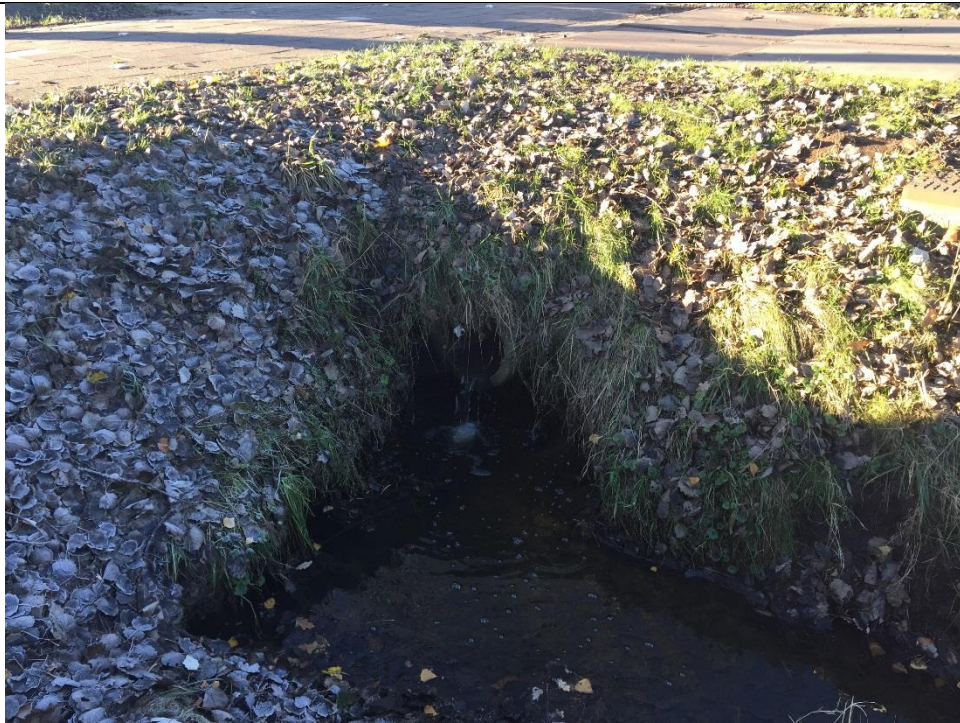
11. Geen duiker onder weg door

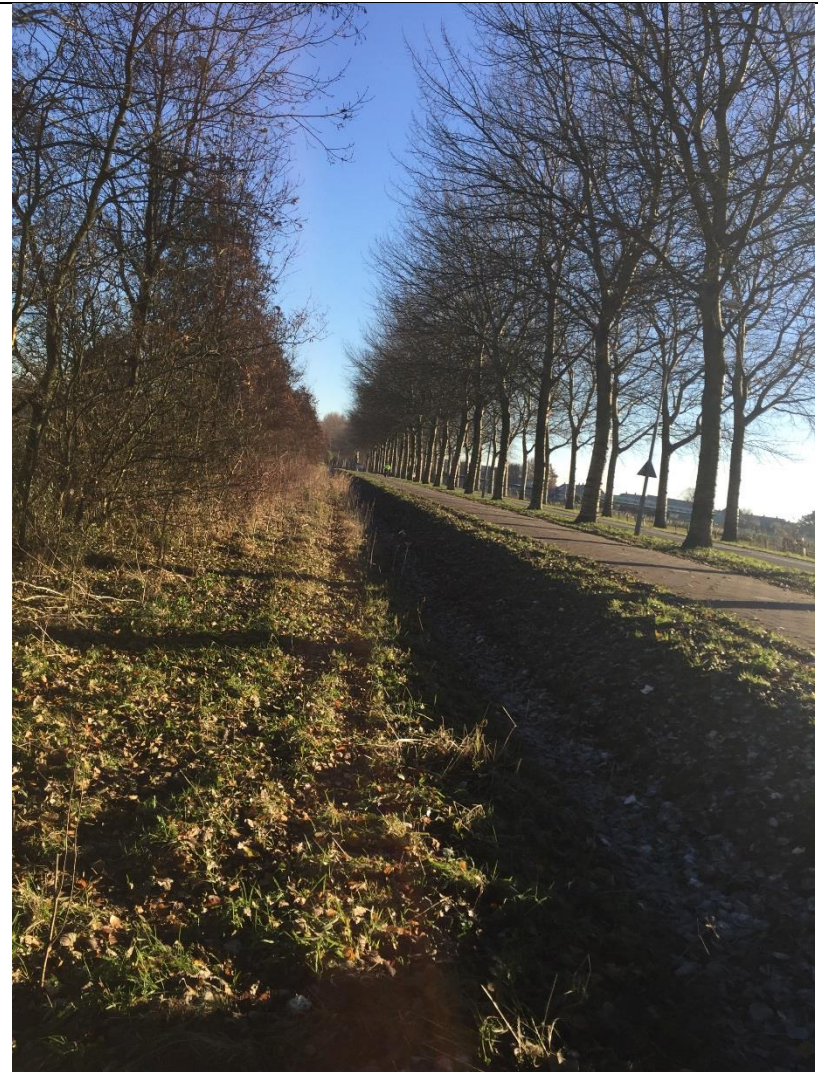
12. verhoogde/ gedempte greppel

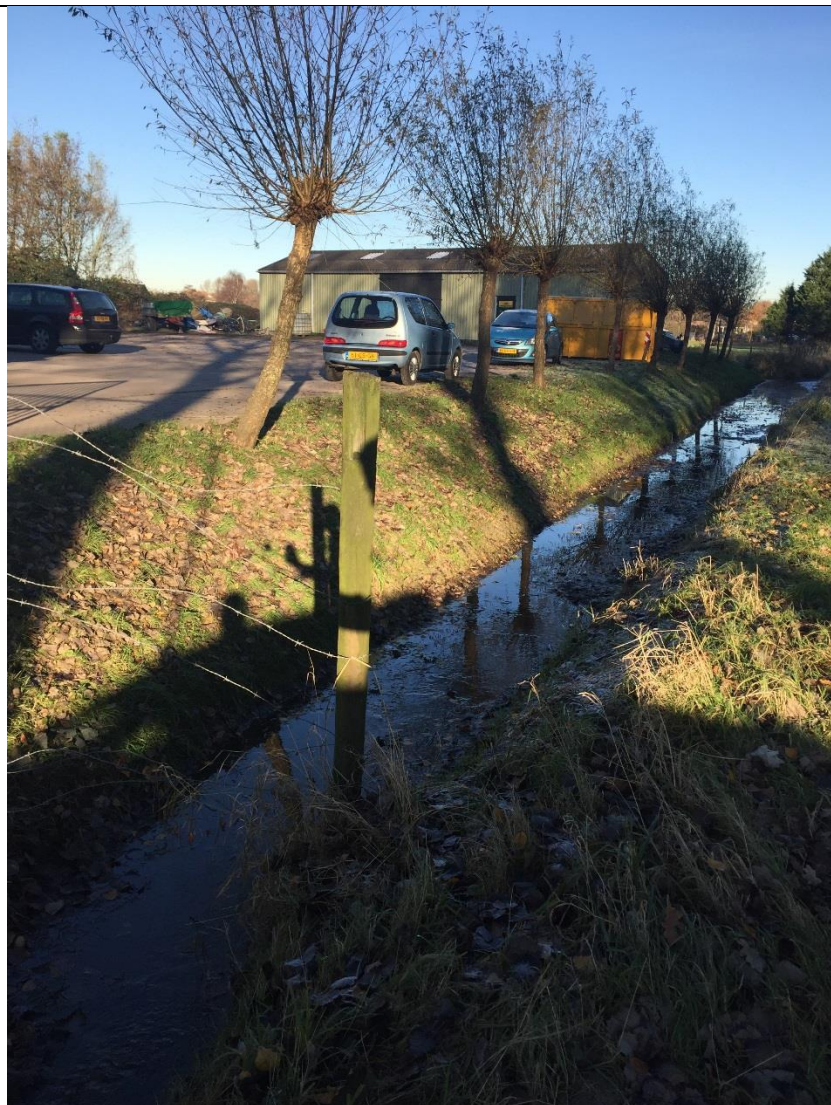
13. waterafvoer richting A22-A9

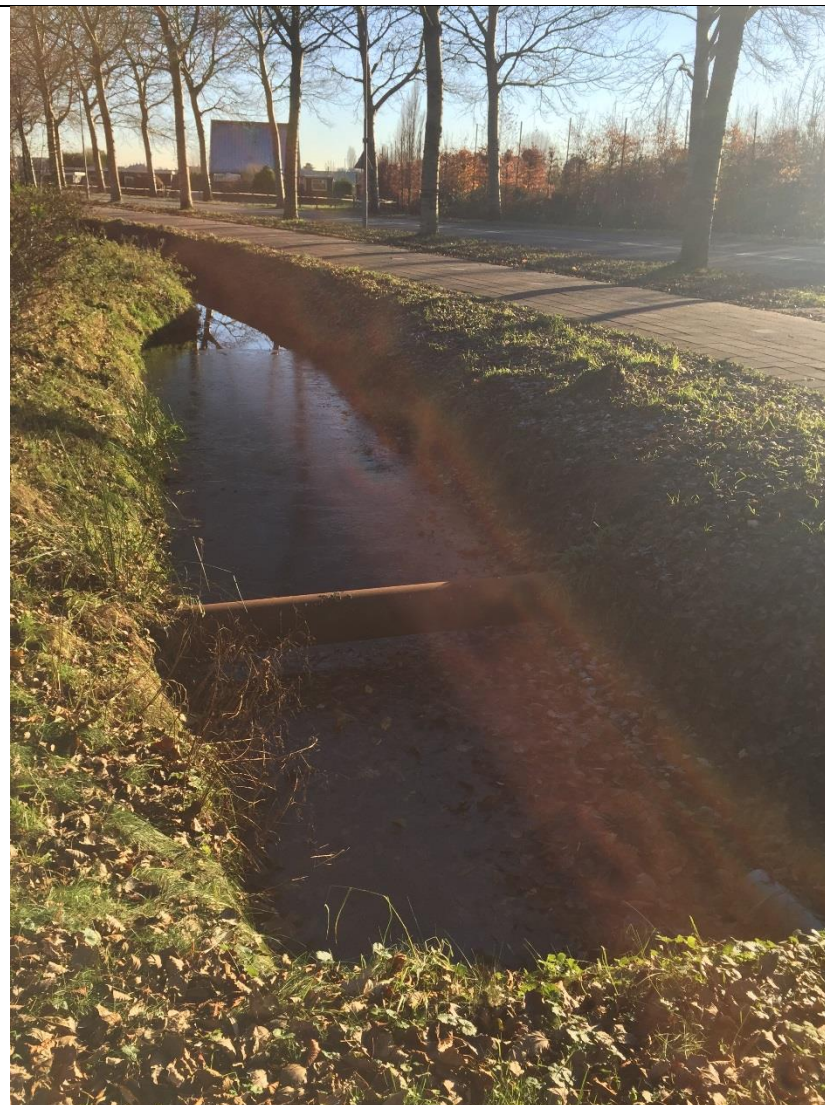
14. Locatie waar duiker onder Broekeroog zit(rechts in grond, niet zichtbaar)
