Nader bodemonderzoek asbest

Vlietweg 2 te Santpoort-Noord

Rapport: 2021021A/RAP01
Versie: 1.0
Datum: 17 mei 2021

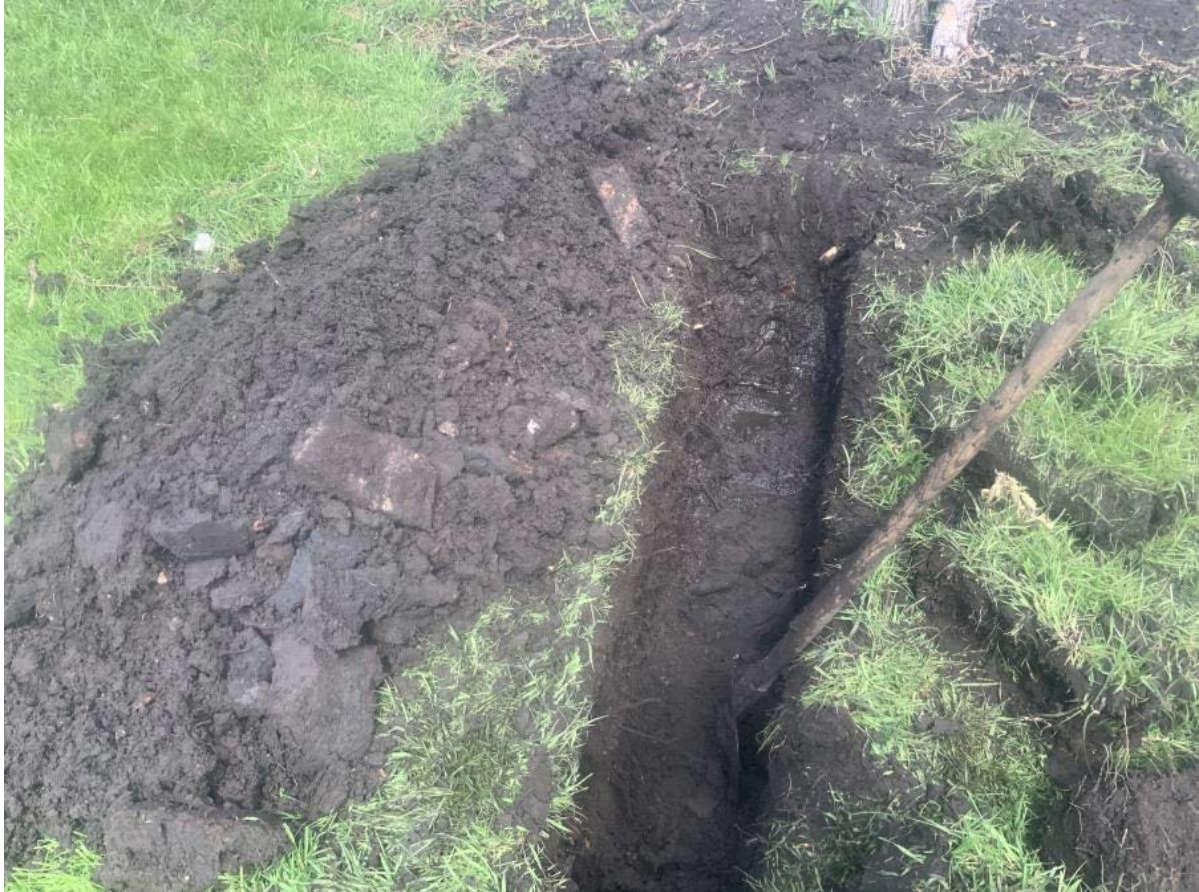
Foto 1: Sleuf 01

RE	Sleuf	Afmetingen			Traject	Geïnspecteerd volume (dm ³)	Asbestverdacht materiaal aangetroffen
		Lengte	Breedte	Diepte			
RE2	SL01	205	32	60	0,00 - 0,50	328	Nee
RE3	SL02	210	31	50	0,00 - 0,50	325	Nee
RE4	SL03	205	31	50	0,00 - 0,50	318	Nee

Boring	Diepte (m-mv)	Zintuigelijke waarneming
SL01	0,00 - 0,50	Brokken puin en baksteen (AMM103)
SL02	0,00 - 0,50	Sporen baksteen (AMM102)
SL03	0,00 - 0,50	Laagjes baksteen, zwak puinhoudend (AMM101)

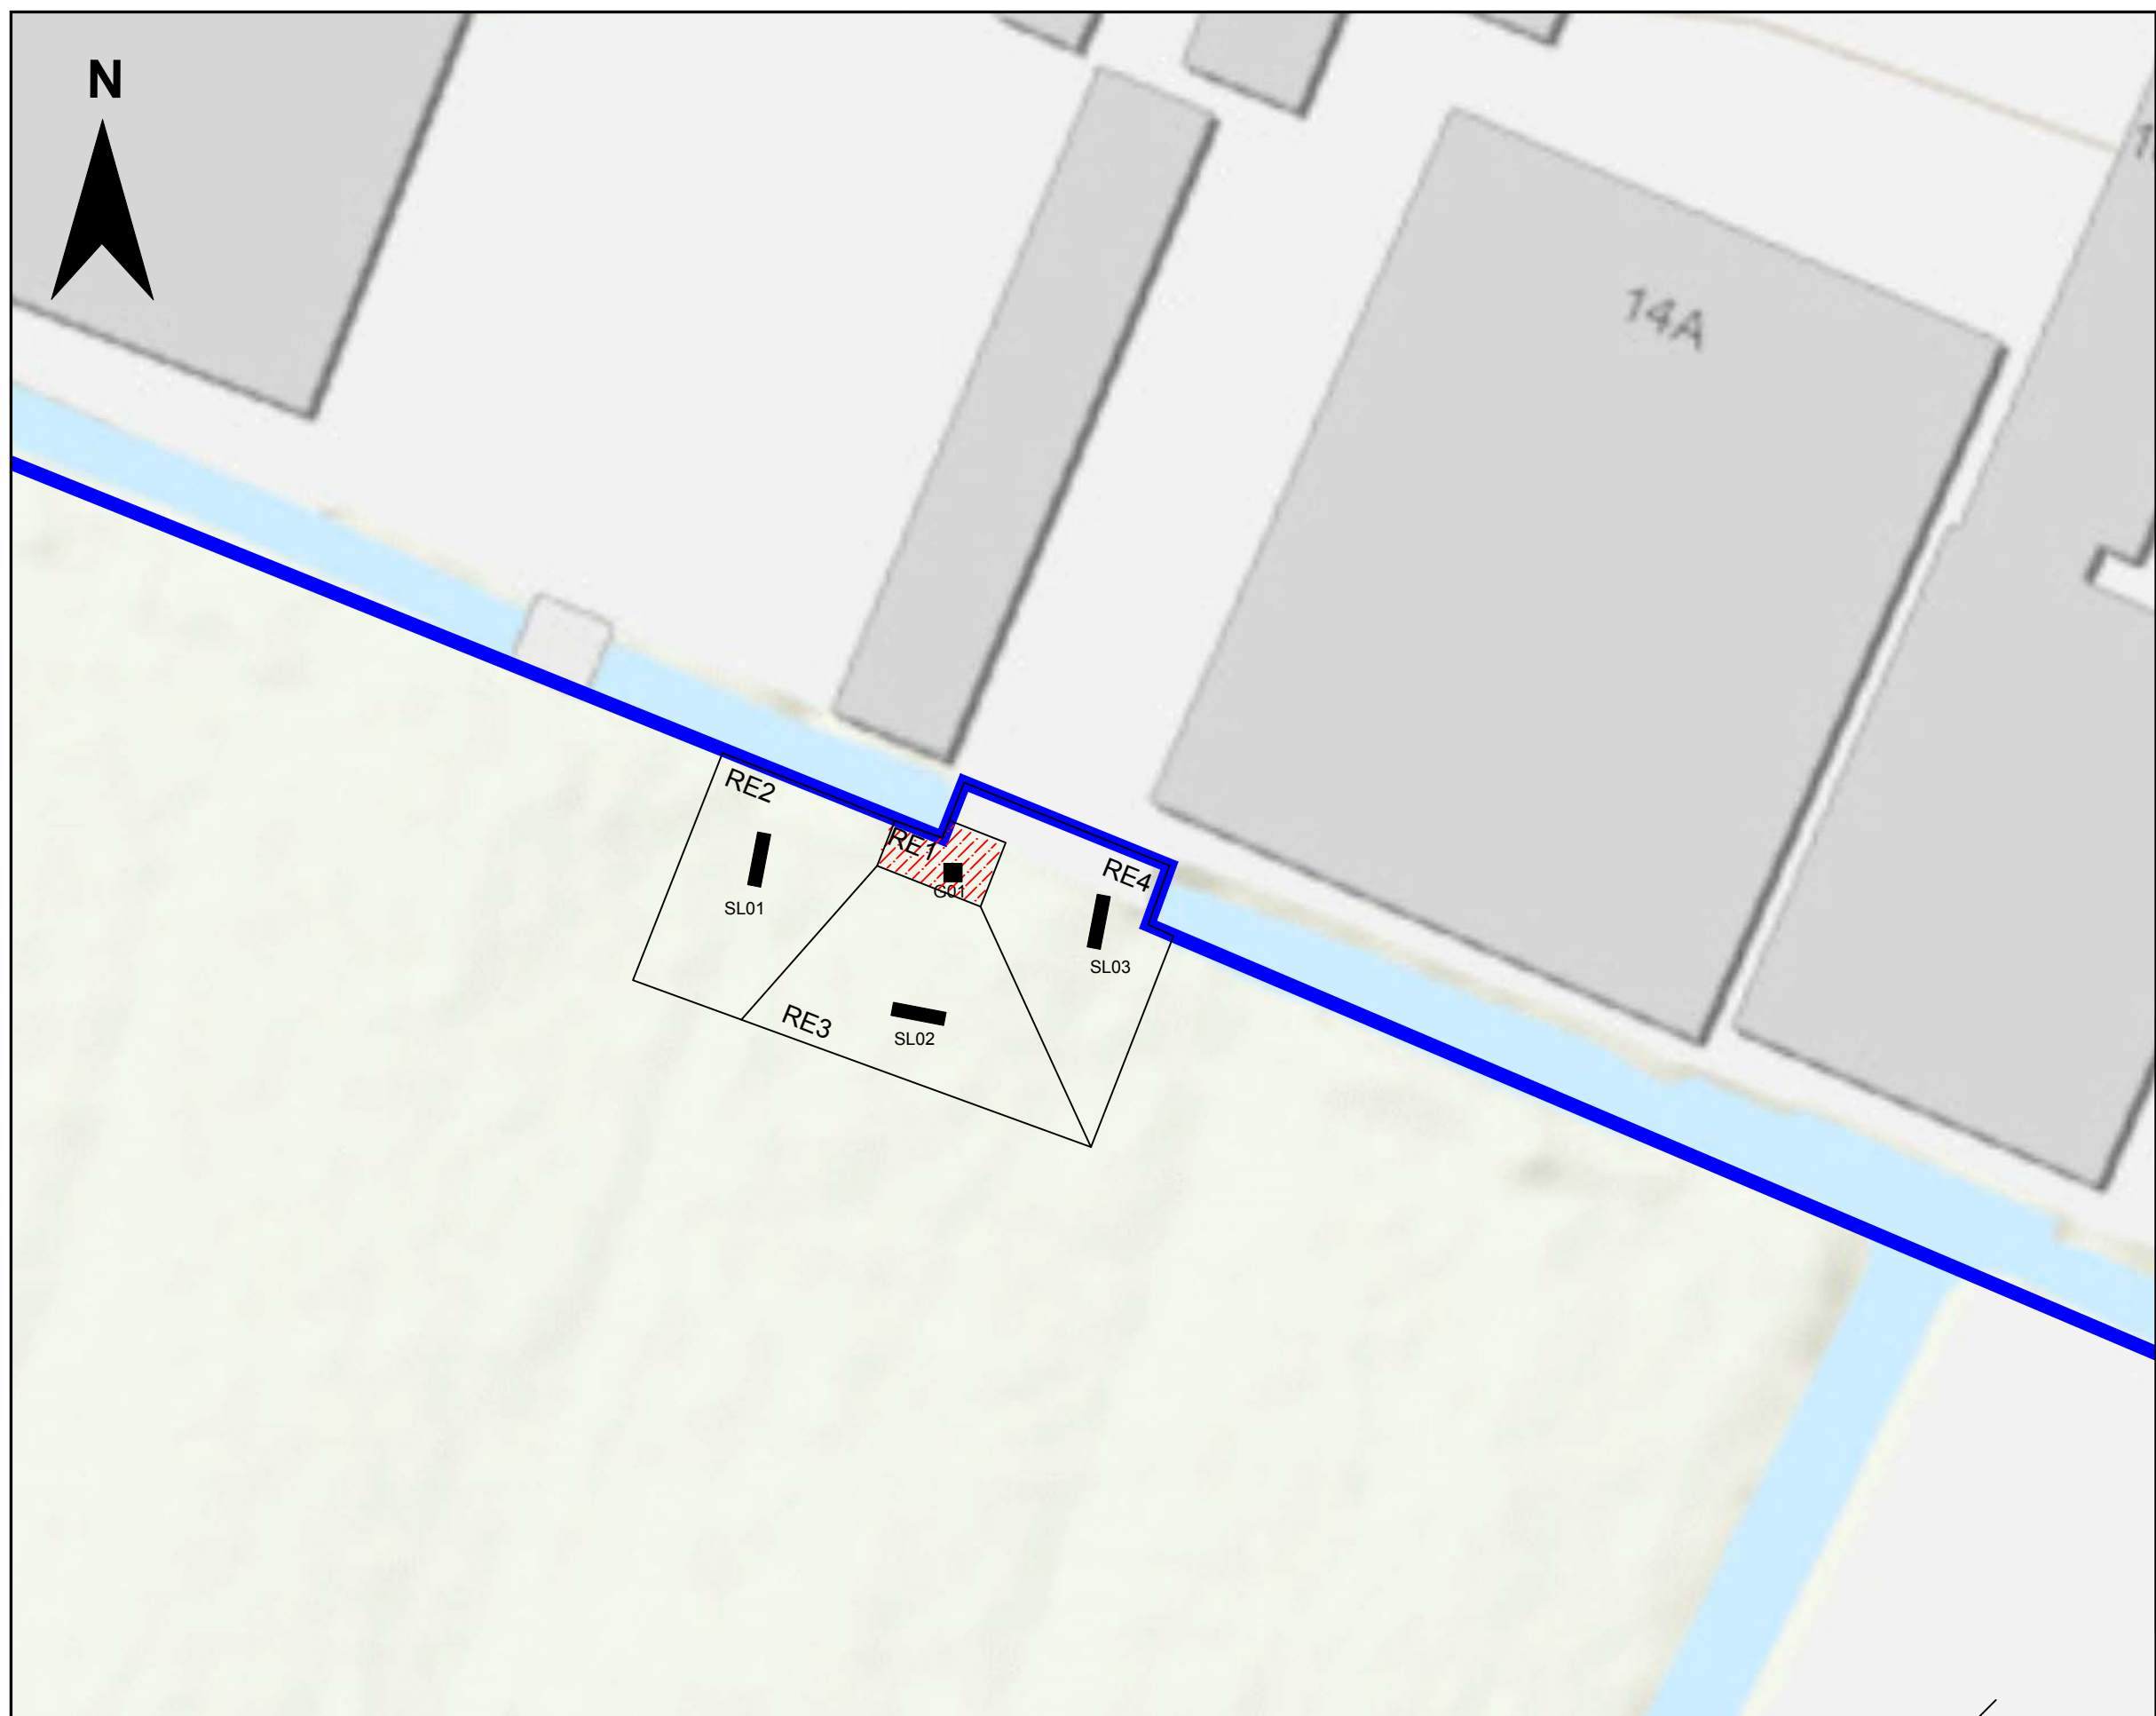
Tekening 1: Situatietekening met inspectiesleuven asbest

De veldwerkzaamheden zijn uitgevoerd op 10 mei 2021. Met behulp van een schep zijn drie sleuven (SL01 t/m SL03) gegraven tot een diepte van 0,5 m-mv. Hiervan is een fotoreportage gemaakt, die is opgenomen in bijlage 2. De posities van de gegraven inspectiesleuven asbest zijn aangegeven op tekening 1.

Hiertoe is de onderzoekslocatie verdeeld in 4 RE's (ruimtelijke eenheden) van ieder maximaal 50 m². RE1 bevindt zich ter plaatse van het eerder aangetroffen (indicatief) sterk verhoogde gehalte aan asbest, RE2 t/m RE4 bevinden zich daaromheen.
