Historisch en verkennend bodemonderzoek

Vlietweg 2 te Santpoort-Noord

Rapport: 2021021/RAP01
Versie: 1.0
Datum: 28 april 2021

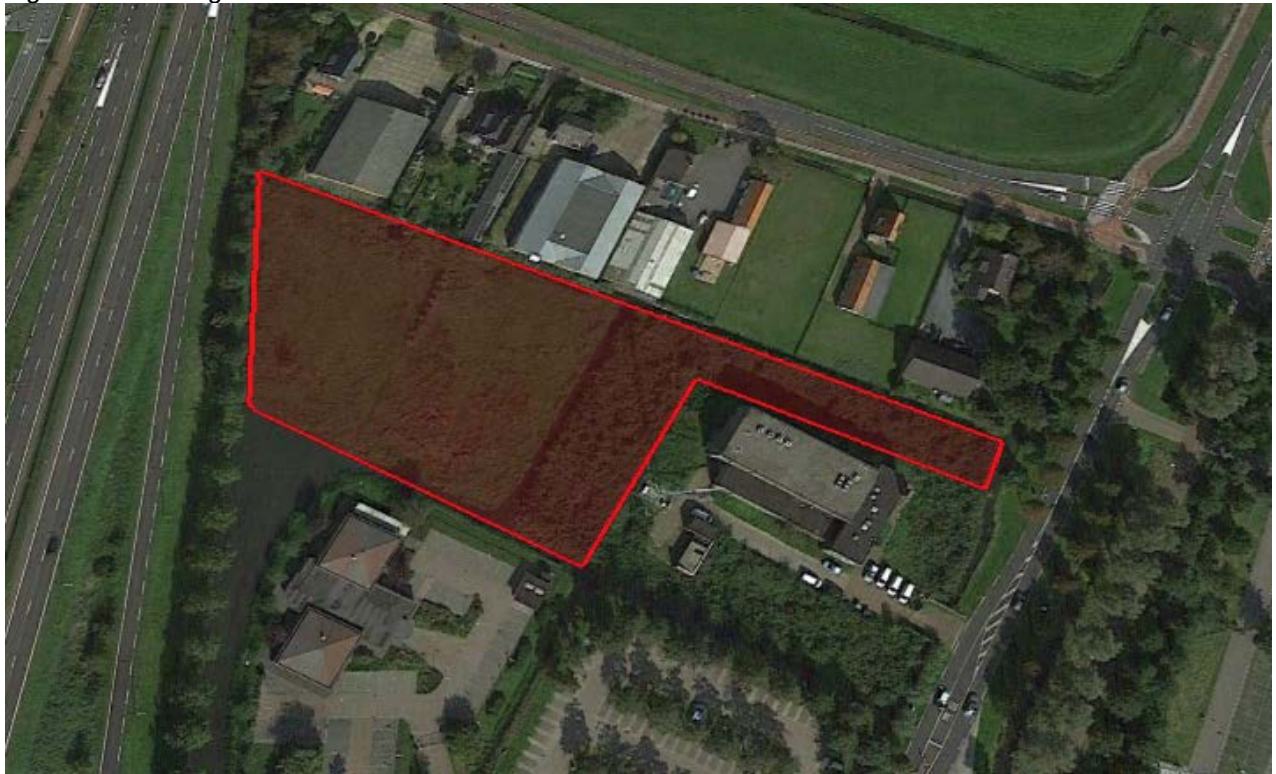
Figuur 1: Situering locatie

De ligging van de locatie is aangegeven op onderstaande luchtfoto.

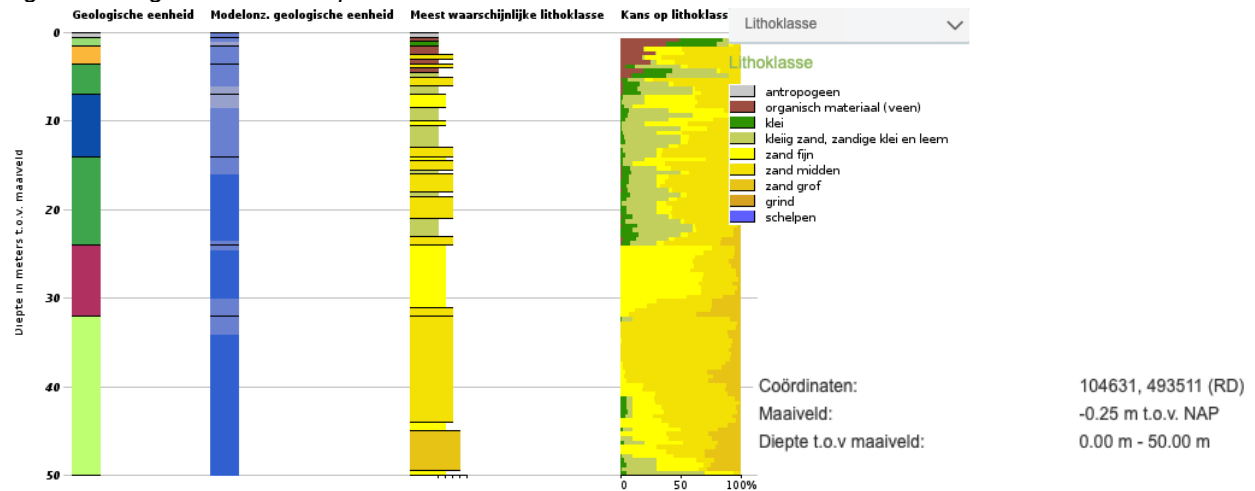
Figuur 1: Regionale bodemopbouw

Onderstaande informatie is afkomstig van *DINOloket* van *TNO Geologische Dienst Nederland*. De regionale bodemopbouw is aangegeven in onderstaand model (GeoTOP v1.4). De maaiveldhoogte op de locatie ligt globaal op NAP -0,25 m. De globale bodemopbouw is aangegeven in onderstaand profiel.

De slecht doorlatende holocene deklaag op de locatie heeft een dikte van circa 21 meter en bestaat uit veen (hollandveen), klei en fijne zandlagen. Het freatische grondwater bevindt zich op een diepte van circa NAP - 1,25 m. De stromingsrichting van het freatisch grondwater is richting de sloten.

De regionale stromingsrichting van het grondwater in het eerste watervoerend pakket (van circa 21 tot 62 m-mv) is oostelijk gericht. Het doorlaatvermogen van het eerste watervoerend pakket bedraagt naar verwachting circa 250 - 500 m²/dag. De verticale stromingsrichting van het grondwater is vermoedelijk opwaarts gericht (kwel).

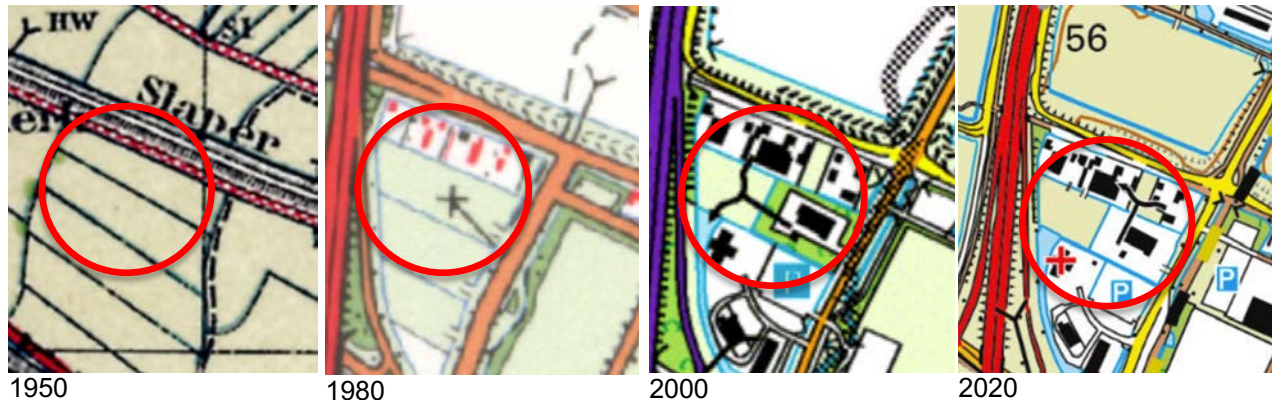
Figuur 2: Historisch kaartmateriaal

Onderstaande informatie is ontleend aan historisch kaartmateriaal (uit de periode 1900-2020, zie figuur 3) en de op de locatie uitgevoerde bodemonderzoeken (zie paragraaf 2.6).

Tot de jaren tachtig van de vorige eeuw bevond de onderzoekslocatie zich in landelijk gebied en werd gebruikt als weiland. De bebouwing aan de Vlietweg 2 (niet behorende tot de onderzoekslocatie) dateert uit circa 1980. De centraal op de locatie aanwezige sloot (noordoostelijke – zuidwestelijke richting) is eveneens rond die tijd gerealiseerd.

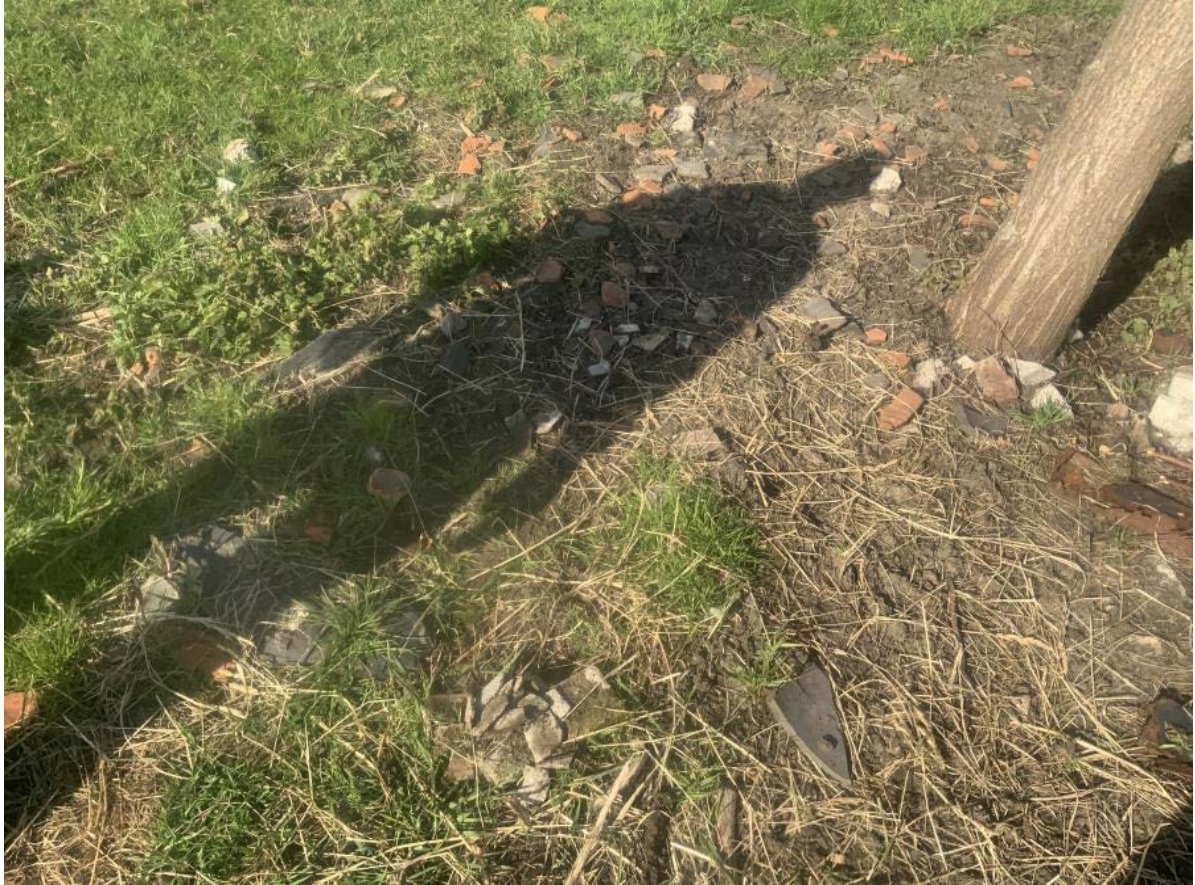
Tijdens de veldwerkzaamheden zijn ter hoogte van de dam 35 stukjes (circa 650 gram) asbestverdacht plaatmateriaal op het maaiveld aangetroffen (zie bijlage 2). De locatie is weergegeven op tekening 1. Het aangetroffen asbestverdachte materiaal is beoordeeld, gewogen en bemonsterd (AVM1). In onderstaande tabel zijn de resultaten weergegeven.

Foto 1: puin en asbestverdacht materiaal op maaiveld

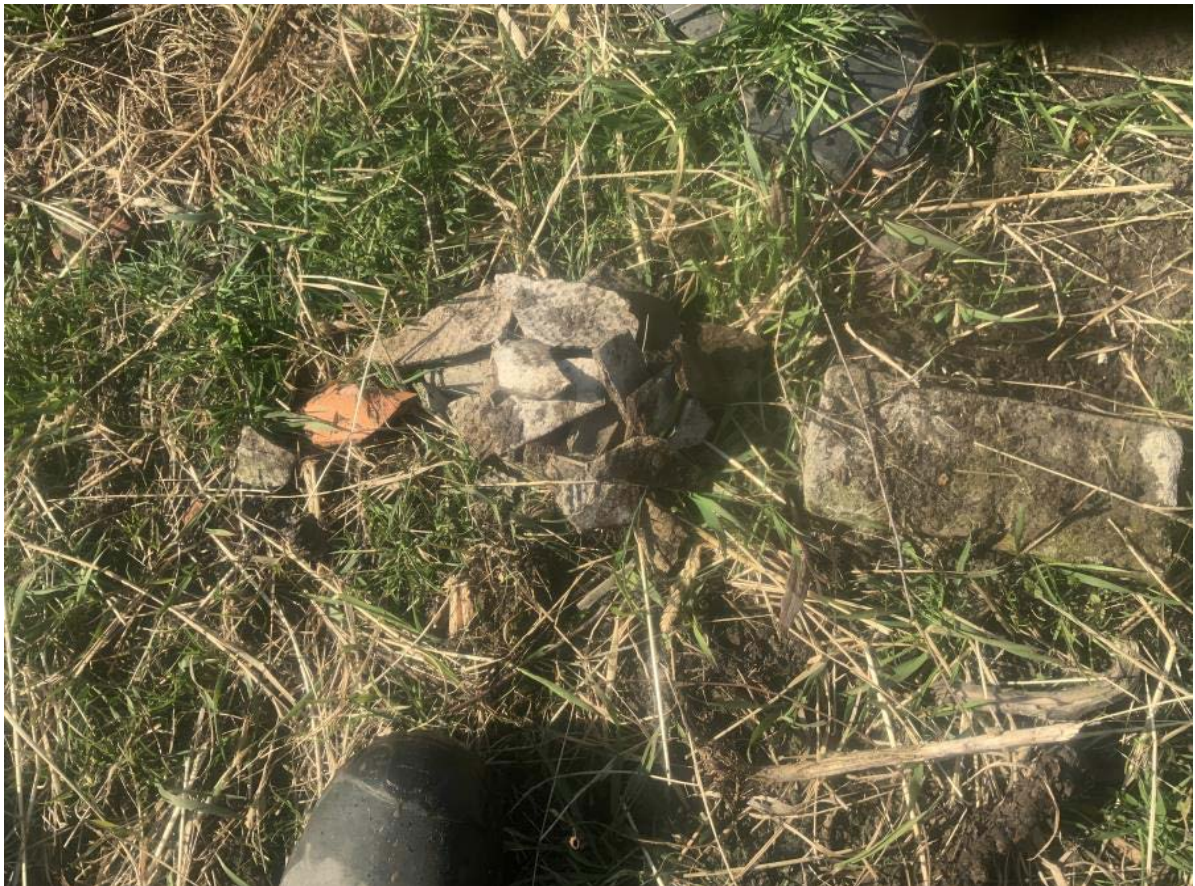
Foto 2: puin en asbestverdacht materiaal op maaiveld

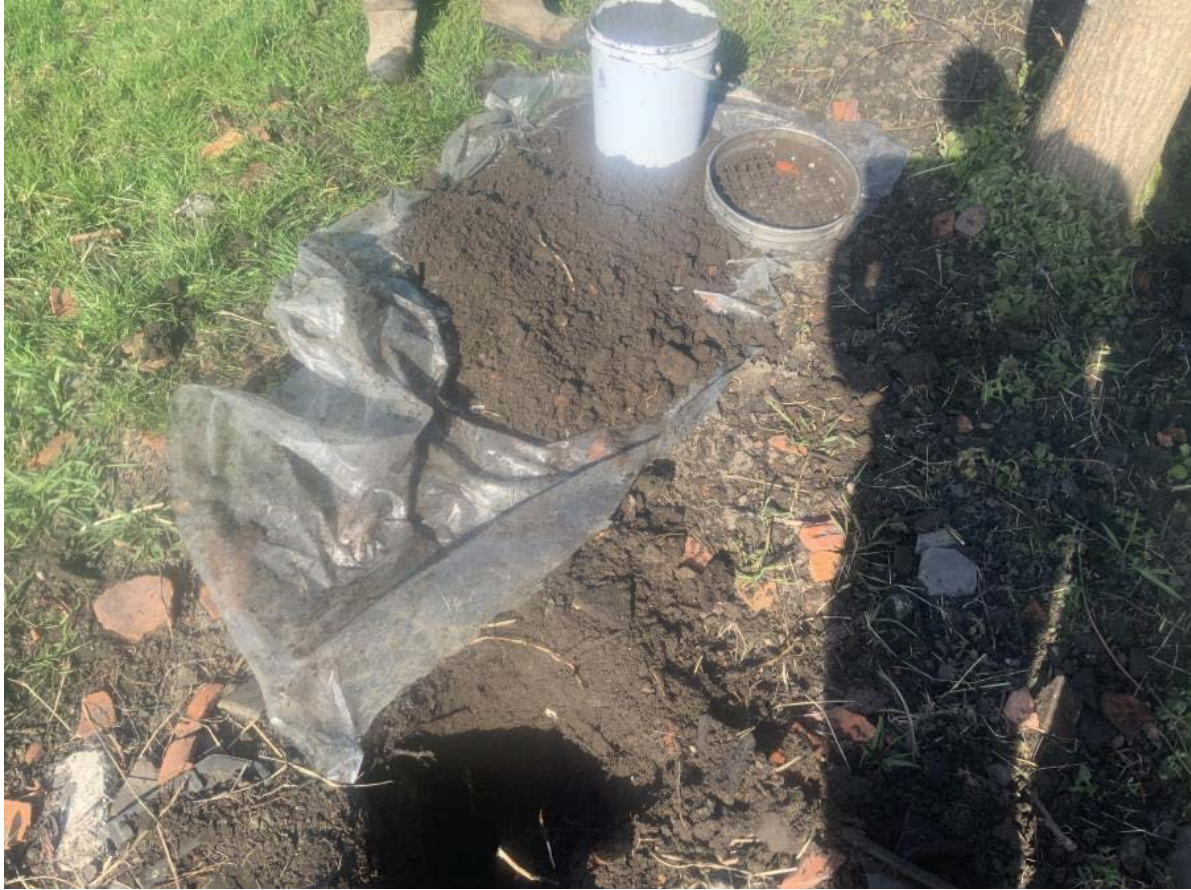
Tijdens de veldwerkzaamheden is ter plaatse van de boringen geen bodemvreemd materiaal aangetroffen in de grond. Ter plaatse van de voor asbest verdachte deellocatie (inspectiegat G01) zijn sporen baksteen aangetroffen in de opgegraven grond.

Foto 3: Inspectiegat 01
