VERKENNEND BODEMONDERZOEK

Fidelishof 30

IJmuiden

kenmerk PJ Milieu BV: 18076901A

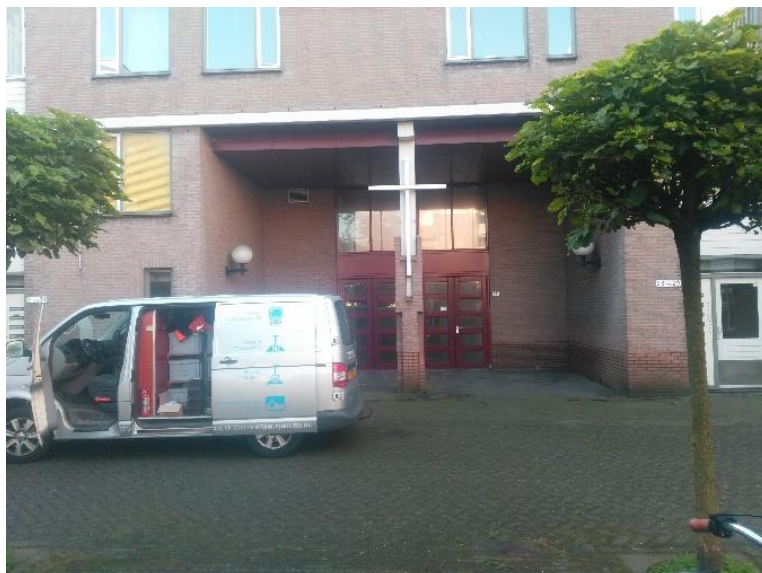
Op Fidelishof 30 is een appartementencomplex met kerk aanwezig. De locatie is uitpandig deels voorzien van een klinkerverharding. Tijdens de visuele inspectie van de locatie zijn geen bodembedreigende activiteiten aangetroffen. Te denken valt hierbij aan (ondergrondse)

brandstoftanks of een relevante opslag van vloeistoffen. De locatie maakt een verzorgde indruk. In bijlage 7 is een situatietekening opgenomen.

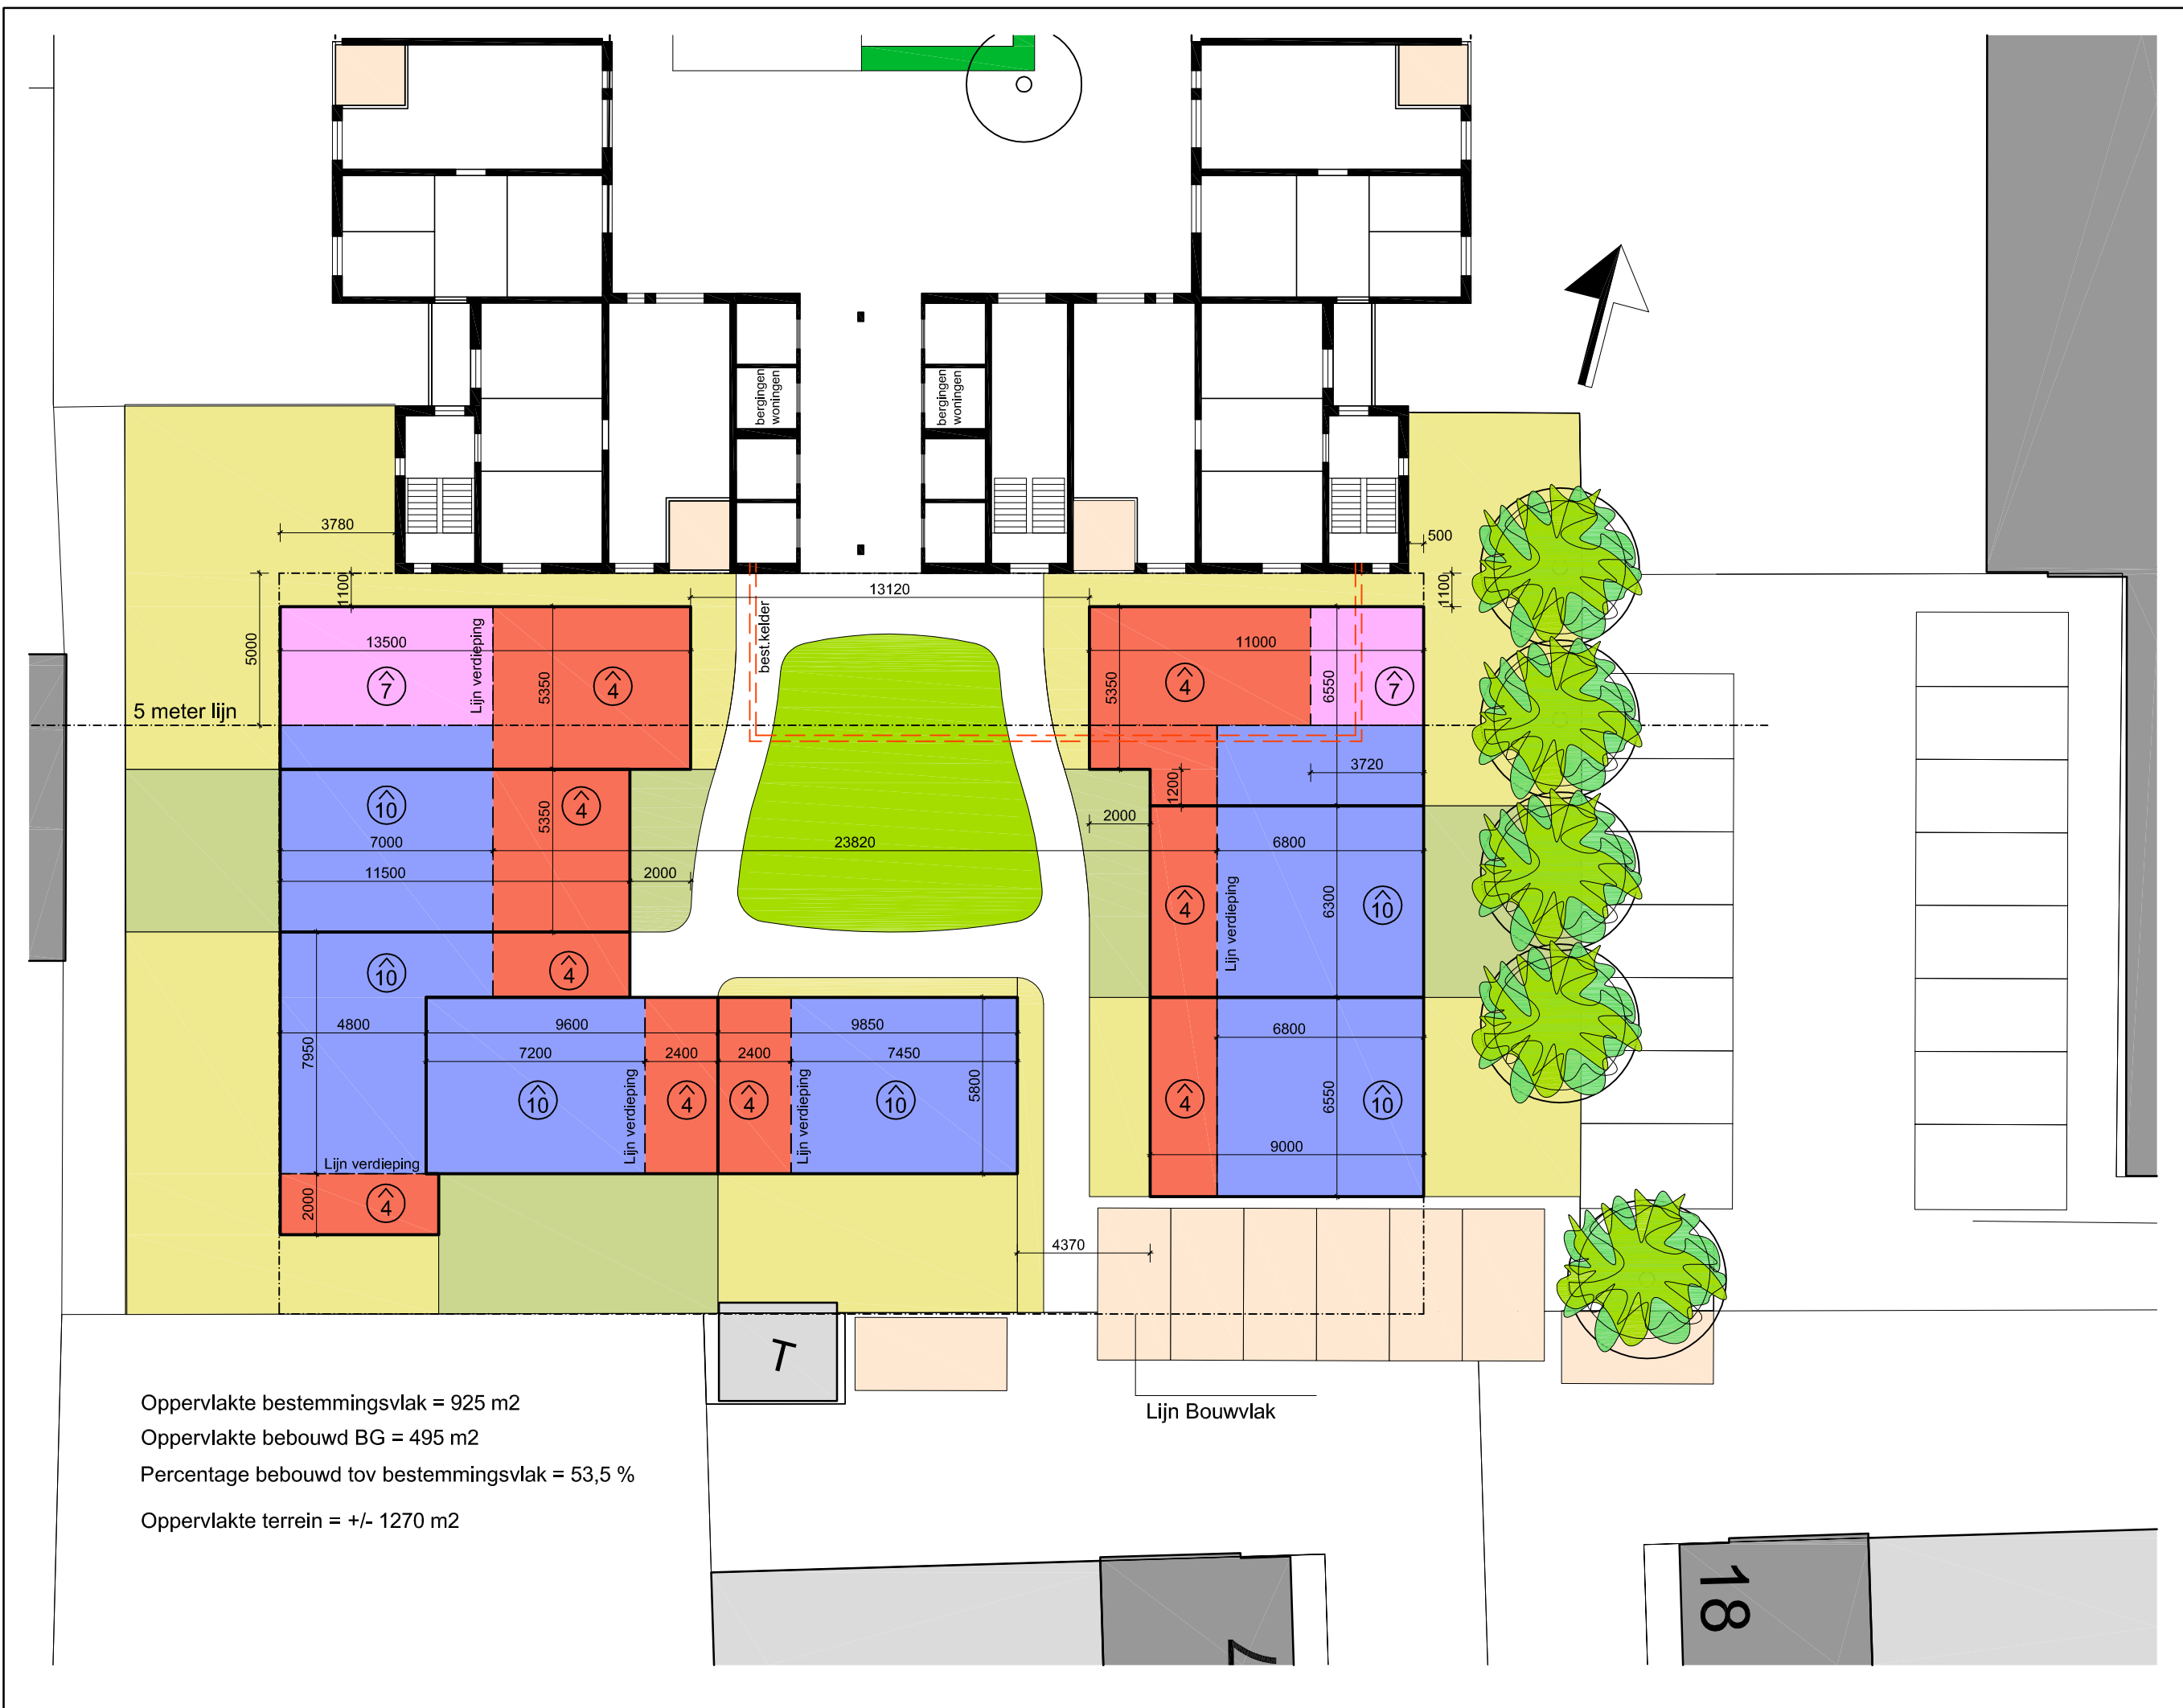
- VO 0.0.B3-B

Oppervlakte bestemmingsvlak = 925 m2
 Oppervlakte bebouwd BG = 495 m2
 Percentage bebouwd tov bestemmingsvlak = 53,5 %
 Oppervlakte terrein = +/- 1270 m2

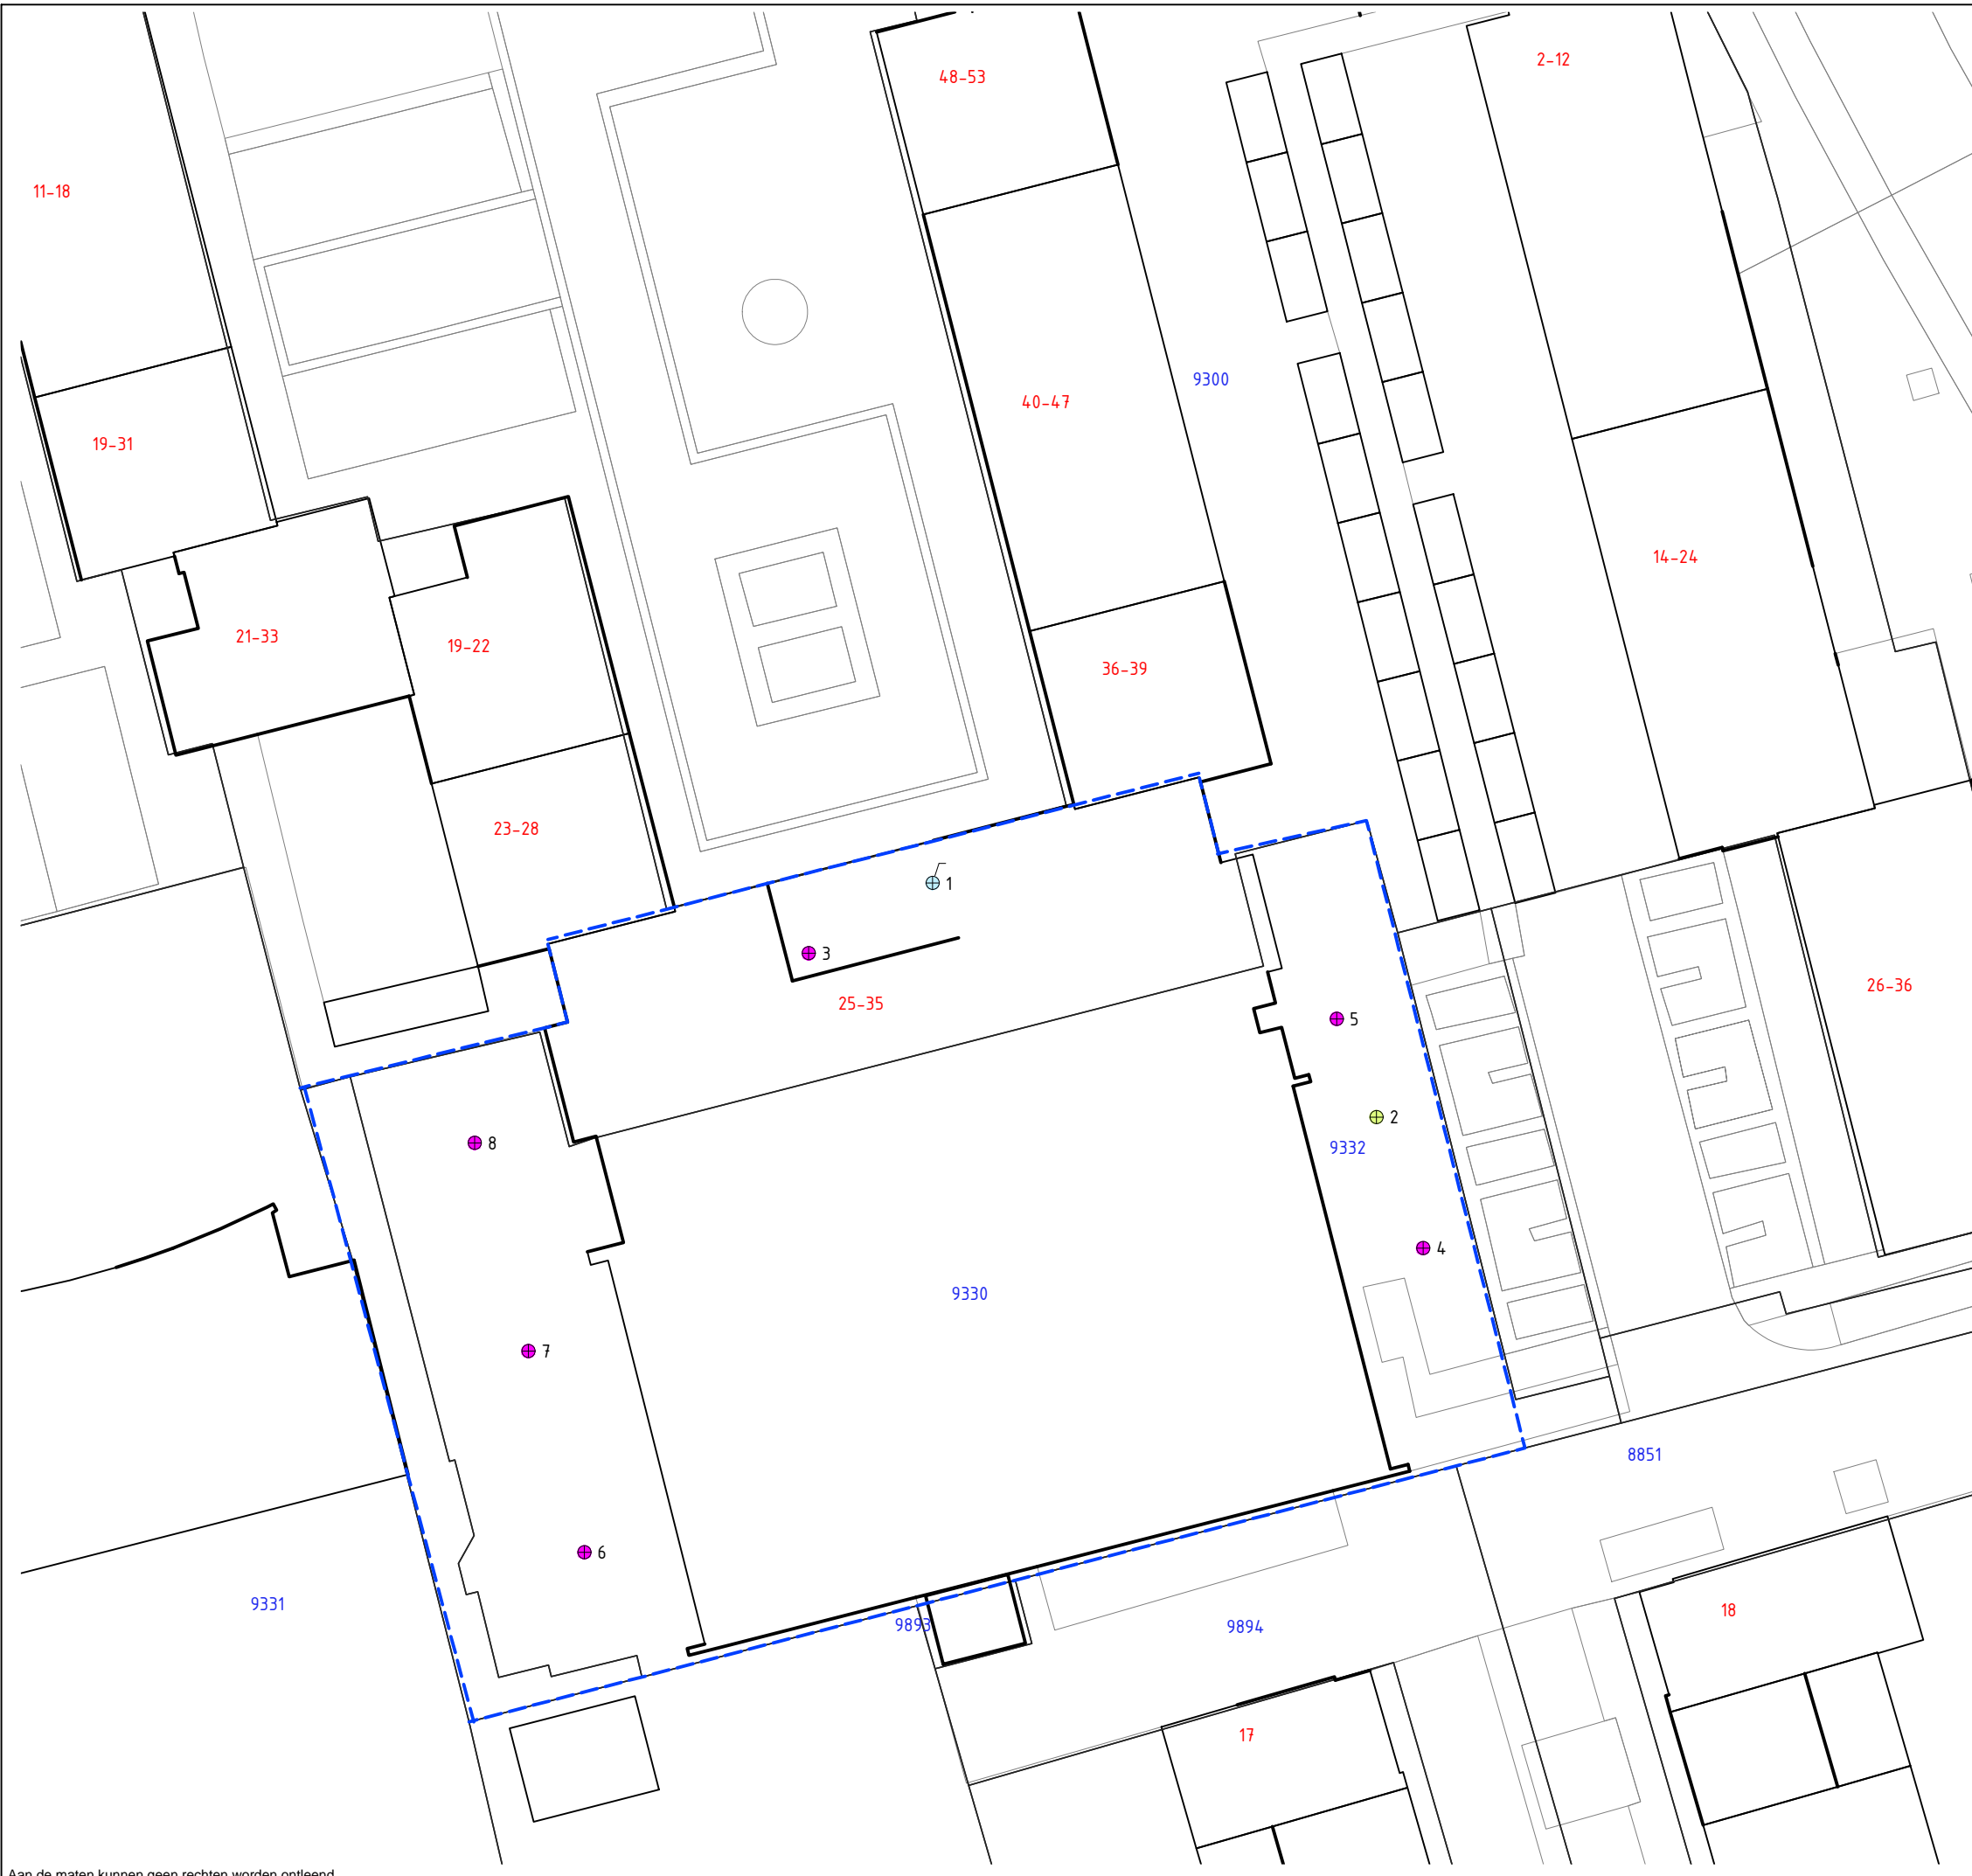
- 25 Huisnummer
- 1234 Perceelsnummer
- Perceelsgrens (Kadaster)
- Bebauwing (buitenmuur)
- Onderzoekslocatie
- ⊕ Peilbuis
- ⊕ Boring tot 0,5 m-mv
- ⊕ Boring tot 2,0 m-mv
